Mariakerk Ruinen

Bouw- en cultuurhistorisch onderzoek,
stedenbouwkundige analyse

Jim Klingers, 2022

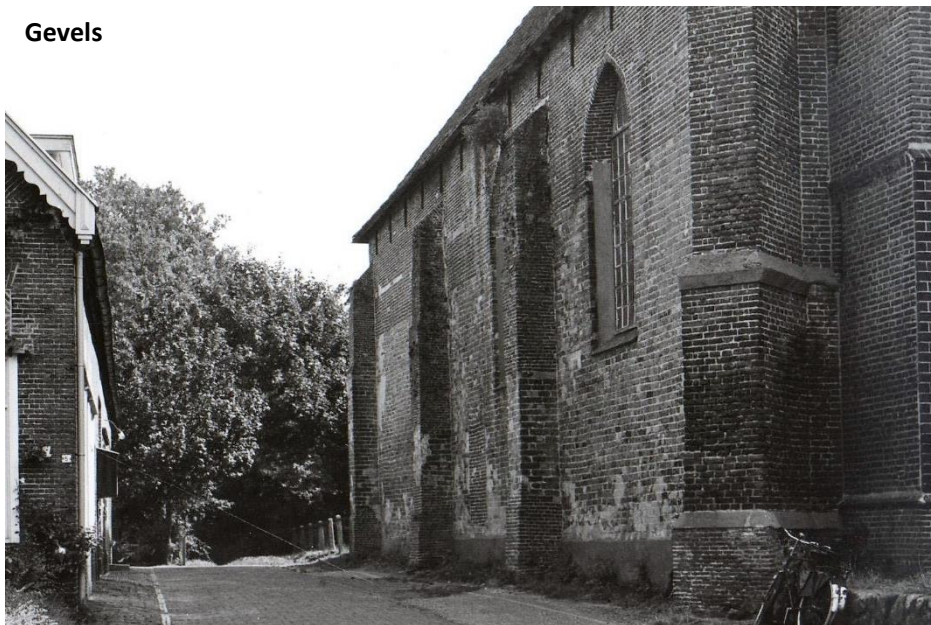
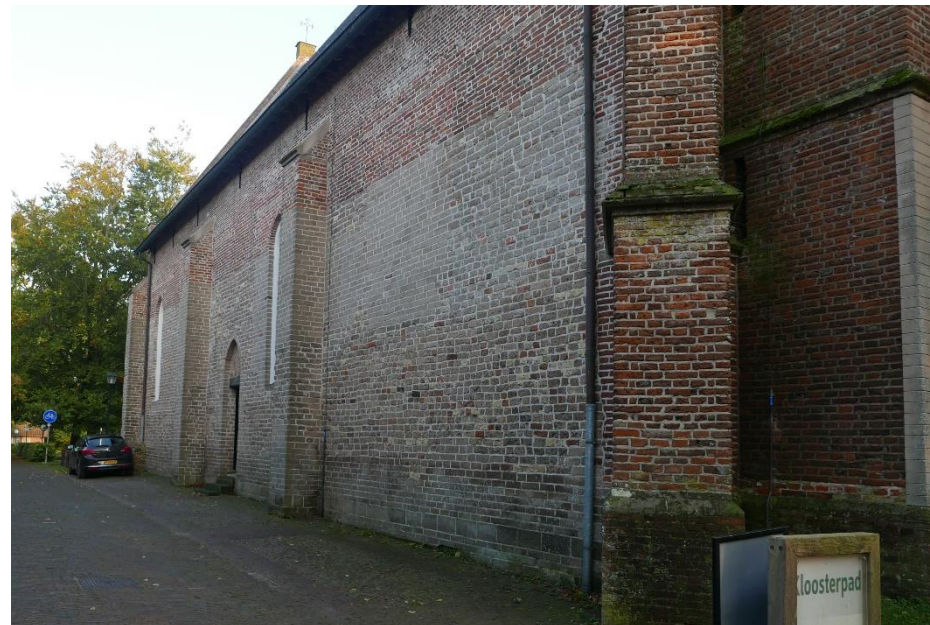
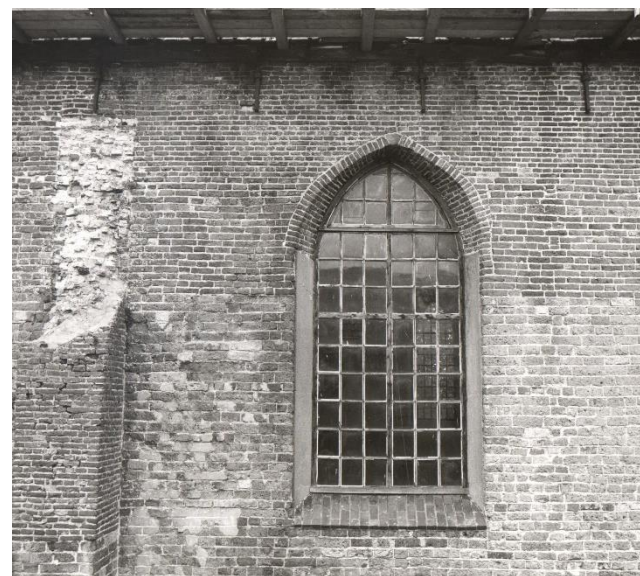
38 - 40. De noordgevel is relatief gezien de best behouden gevel van de kerk. Toch is hier veel veranderd sinds de restauratie. De neogotische raamvensters uit 1836 werden volledig weggewerkt. Naar verluidt waren de houten ramen afkomstig uit het gesloopte koor. Deze zouden uit circa 1810 dateren. Aangezien Tavenier in 1786 al vergelijkbare ramen in de zuidgevel van het schip aangeeft, zouden ze wel eens een stuk ouder kunnen zijn geweest.

De grotendeels uit baksteen opgetrokken steunberen werden 'vertufsteniseerd' tot aan de baksteengrens die in de muur zichtbaar is. Ook de enkele rij tufsteen halverwege het bakstenen deel van de gevel werd over de steunberen doorgetrokken, terwijl deze daar op oude foto's ontbreekt. Hiermee is de suggestie gewekt dat muur en steunberen tot dezelfde bouwfase(s) behoren, wat beslist niet het geval is – de muur is ouder – al is het niet ondenkbaar dat ter plekke van de steunberen aanhechtingen van vroegere kloostermuren zijn geweest. De steunberen bezaten op twee derde hoogte een verjonging die bij de reconstructie doodleuk weg werd gelaten. De natuurstenen afzaten zijn eveneens een verzinsel uit de restauratietijd.

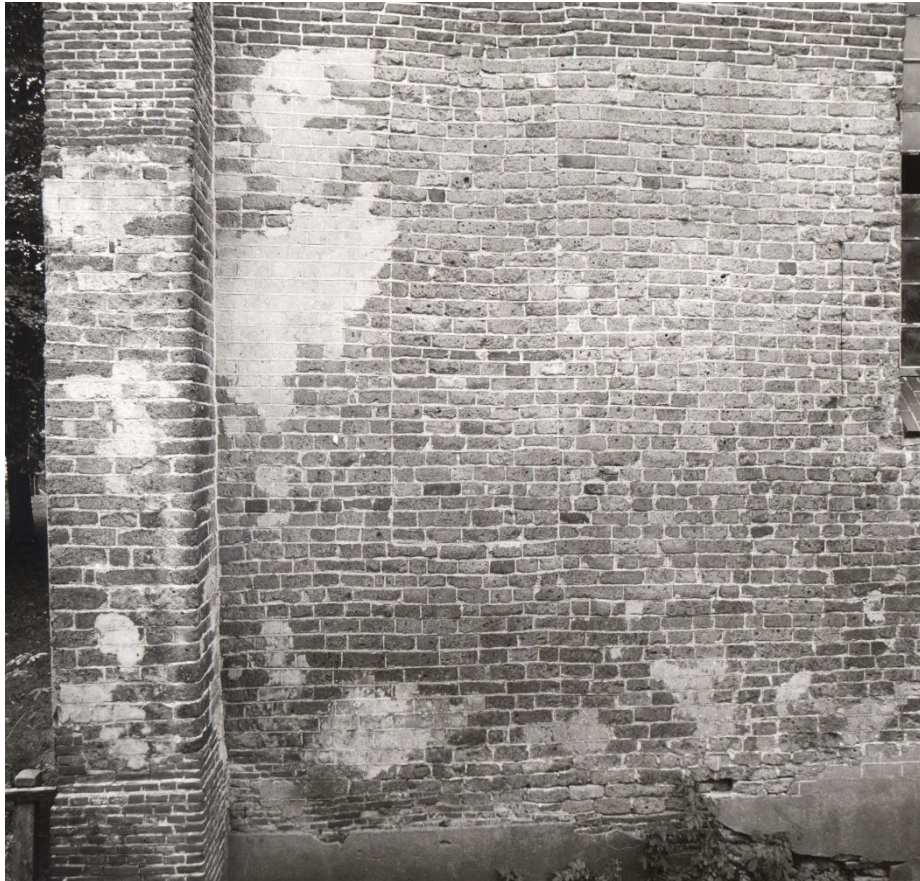
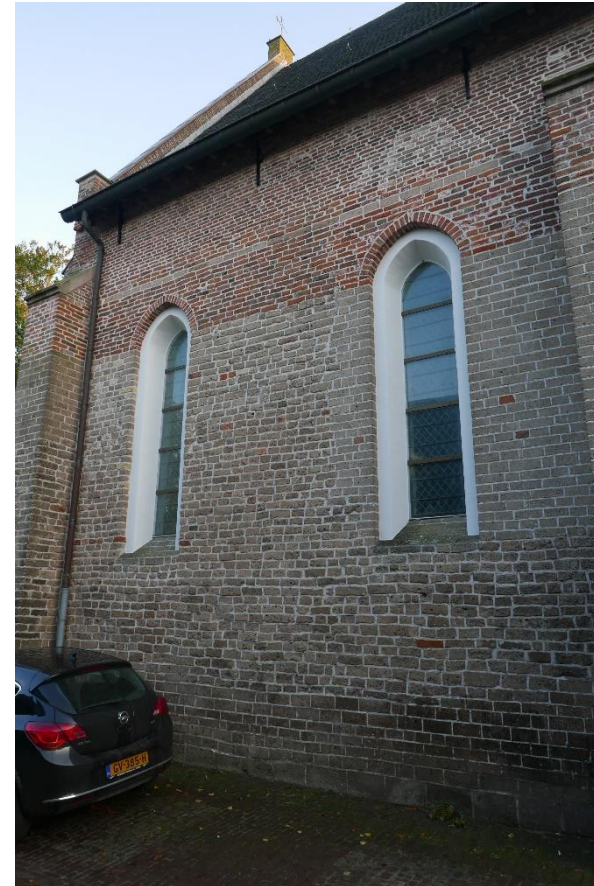
41 - 42. Een bescheiden gotisch raamvenster dat in 1836 was dichtgezet en waarvan de contouren in de noordgevel zichtbaar waren, werd in 1973 opnieuw geopend. De drie grote vensters in gotische stijl, die in 1836 in de noordgevel werden ingebroken, werden daarentegen verwijderd. In twee gevallen kwamen er de kleinere gotische vensters voor terug. In de meest westelijke travee bleef de gevel gesloten. De aanpassingen zijn aan de hand van verschillen in de tuf- en baksteen goed te traceren.

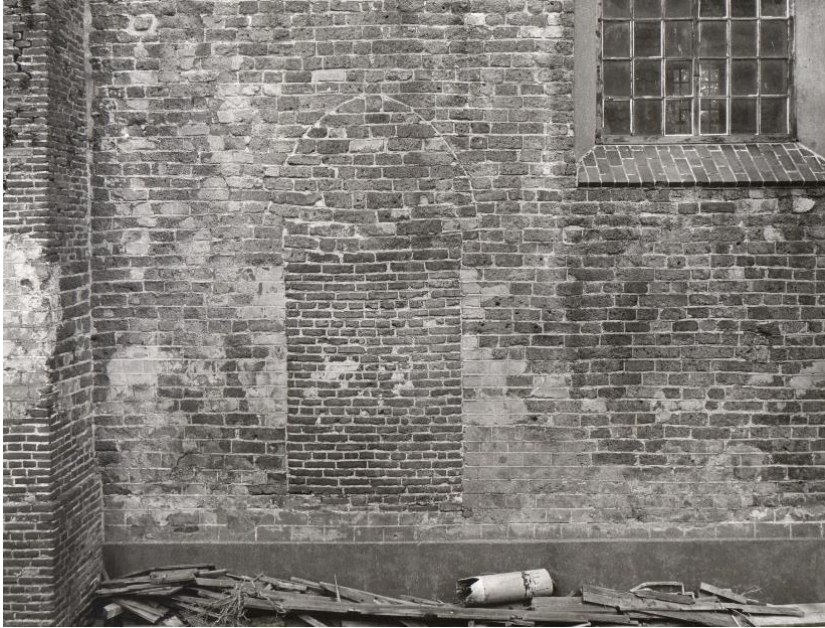
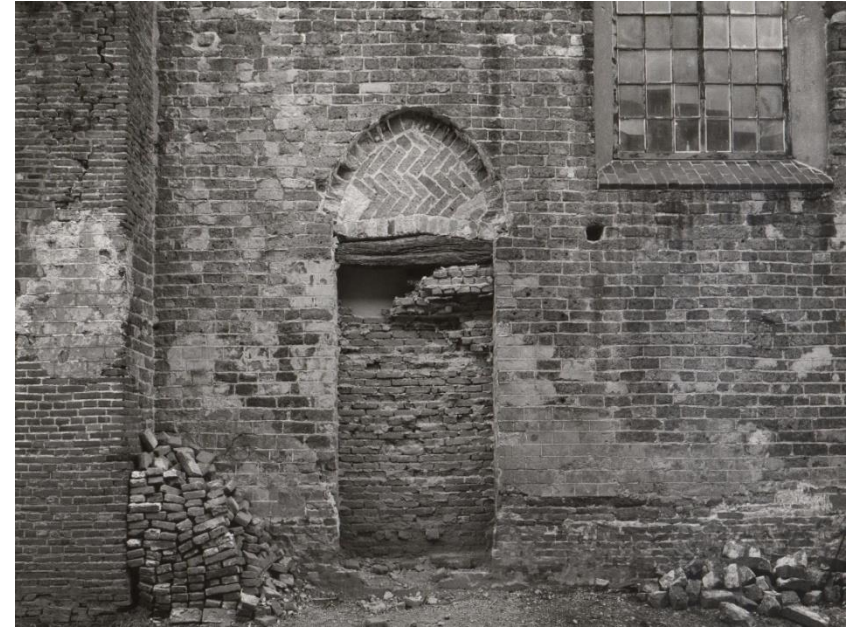
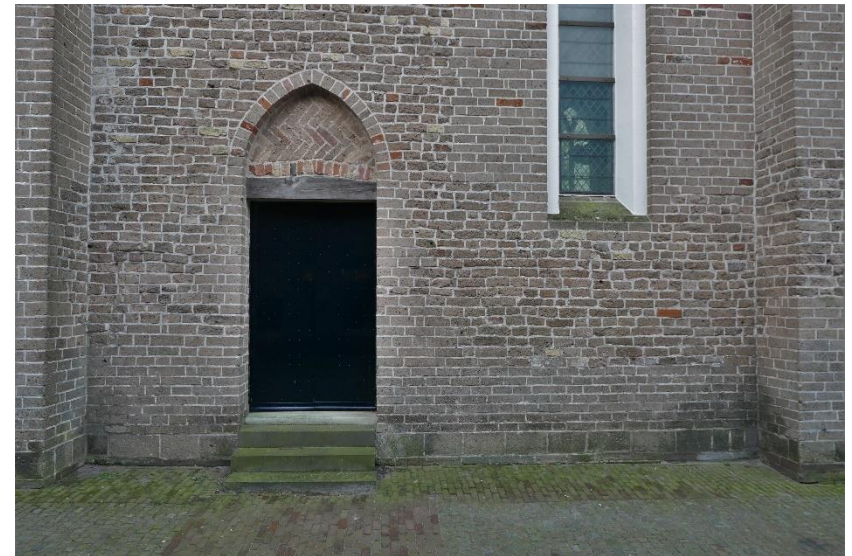
45 - 47. Tijdens de restauratie werd besloten de reeds voor 1836 dichtgezette noordelijke ingang, ooit de damesentree, opnieuw te openen. Achter de dichtzetting kwam een decoratieve spitsboognis tevoorschijn met een boogvlak gemetseld in keperverband. In de dagkant werden resten van een roze bepleistering aangetroffen waarin witte voegen waren aangebracht.

Erg subtiel vond het herstel niet plaats. Voor reconstructie van de afgekapte rollaag van de spitsboog valt zeker iets te zeggen; het straktrekken van de dagkanten met nieuwe tufsteen ten koste van het originele materiaal is minder gelukkig. En waarom moest de houten latei, die hier al vele eeuwen zat, zo nodig worden vervangen? In combinatie met het betonnen trapje, de strakke nieuwe plint en de weinig tot de verbeelding sprekende deur, is hier niet echt een beeld ontstaan dat bijdraagt aan de historische beleving. Het doet de vraag rijzen of het niet beter was geweest de bouwsporen met rust te laten.

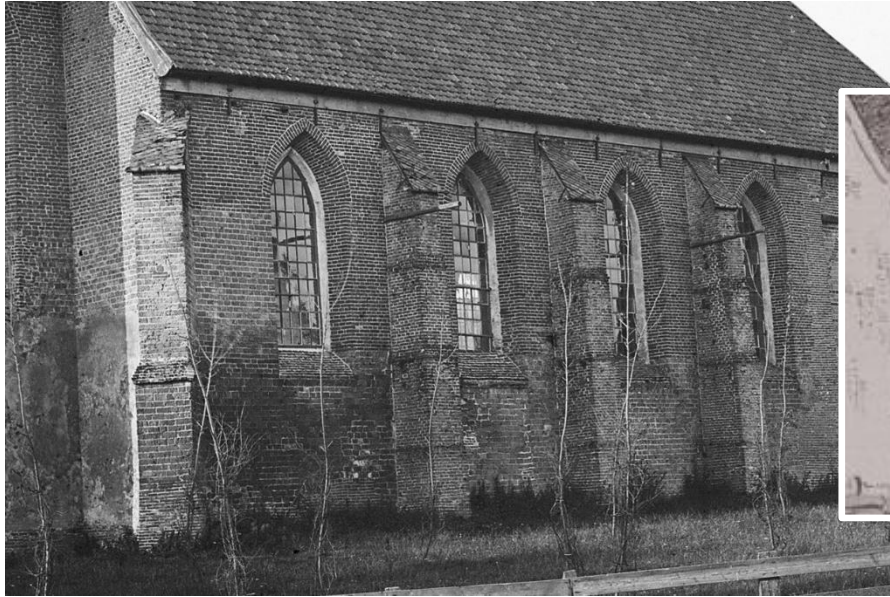
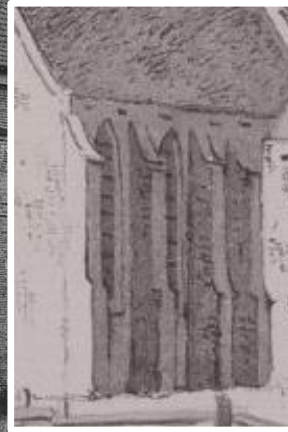
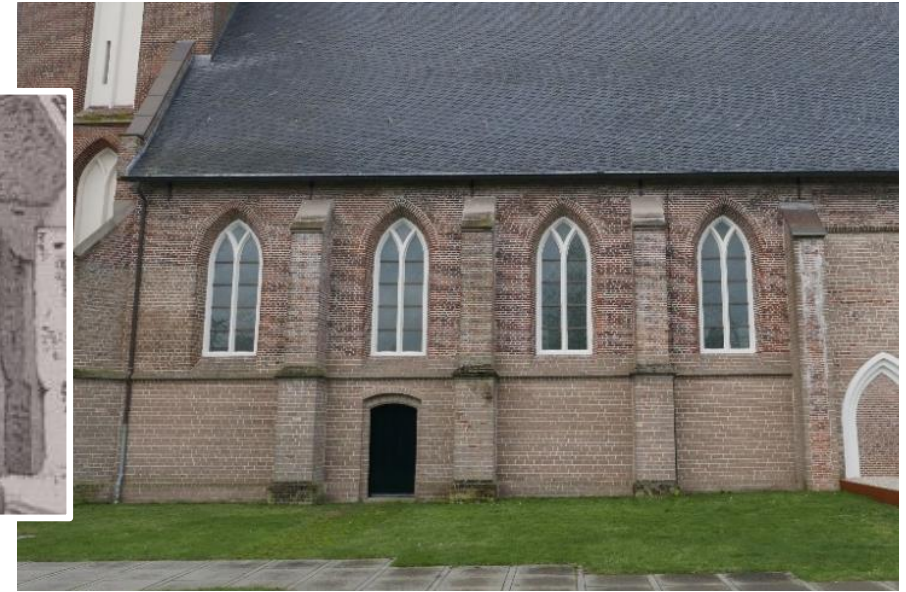
48 - 50. De grotendeels tufstenen onderkant van de eerste vier traveeën de zuidgevel verkeerde nog in heel redelijke staat. De rommelige uitstraling was vooral te wijten aan een sterk afgebladderde 19^{de}-eeuwse pleisterlaag. Desondanks werd het tufstenen muurwerk bij de restauratie rigoureus vernieuwd.

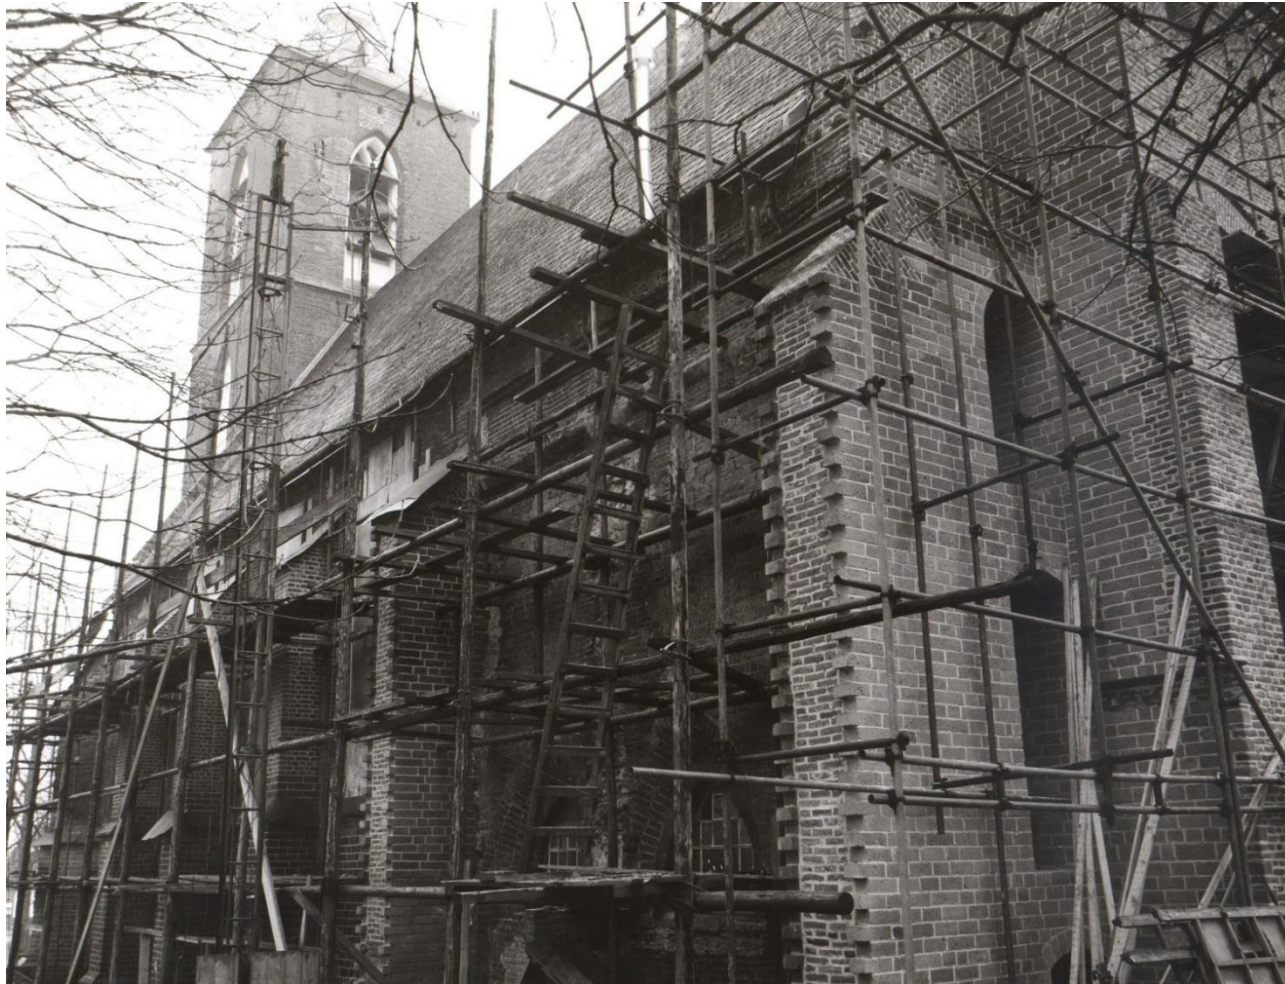
60. Deze foto laat zien hoezeer er al op was gerekend dat in een tweede fase de Catharinakapel zou worden herbouwd. In de nieuw opgetrokken muurdammen zijn in de tufstenen bekleding van de bakstenen muur staande vertandingen aangebracht, De muren van de toekomstige kapel konden daar op inhaken.

Toen bleek dat de herbouw van de kapel niet doorging, zijn de vertandingen verwijderd.

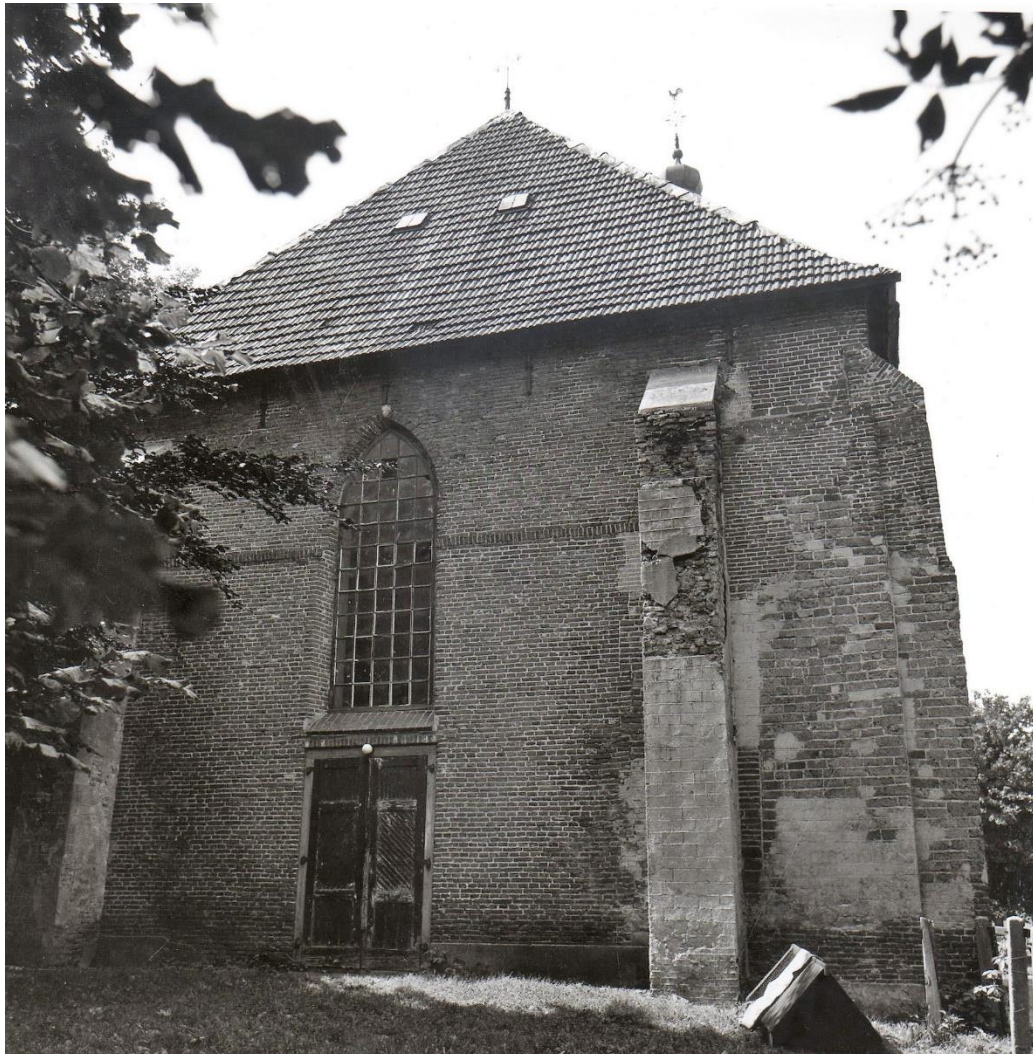
61 - 62. De oude oostgevel was misschien niet heel fraai, maar er zaten tenminste een raam en een deur in. Door het neogotische venster en het hergebruik van de middeleeuwse bakstenen viel het eigenlijk niet zo op dat het gedeelte tussen de muurdammen grotendeels uit 1836 stamde. Bij de huidige gevel is het daarentegen overduidelijk dat deze niet in de middeleeuwen is gerealiseerd. Gelukkig wordt het monotone gevelvlak nog onderbroken door de triomfboog (de scheidingsboog tussen koor en schip). De aanzet van deze boog kwam achter het metselwerk uit 1836 vandaan. Het bovenste gedeelte werd gereconstrueerd. Aardig is de dichtzetting in de topgevel van een doorgang naar een zolder die er nooit kwam.

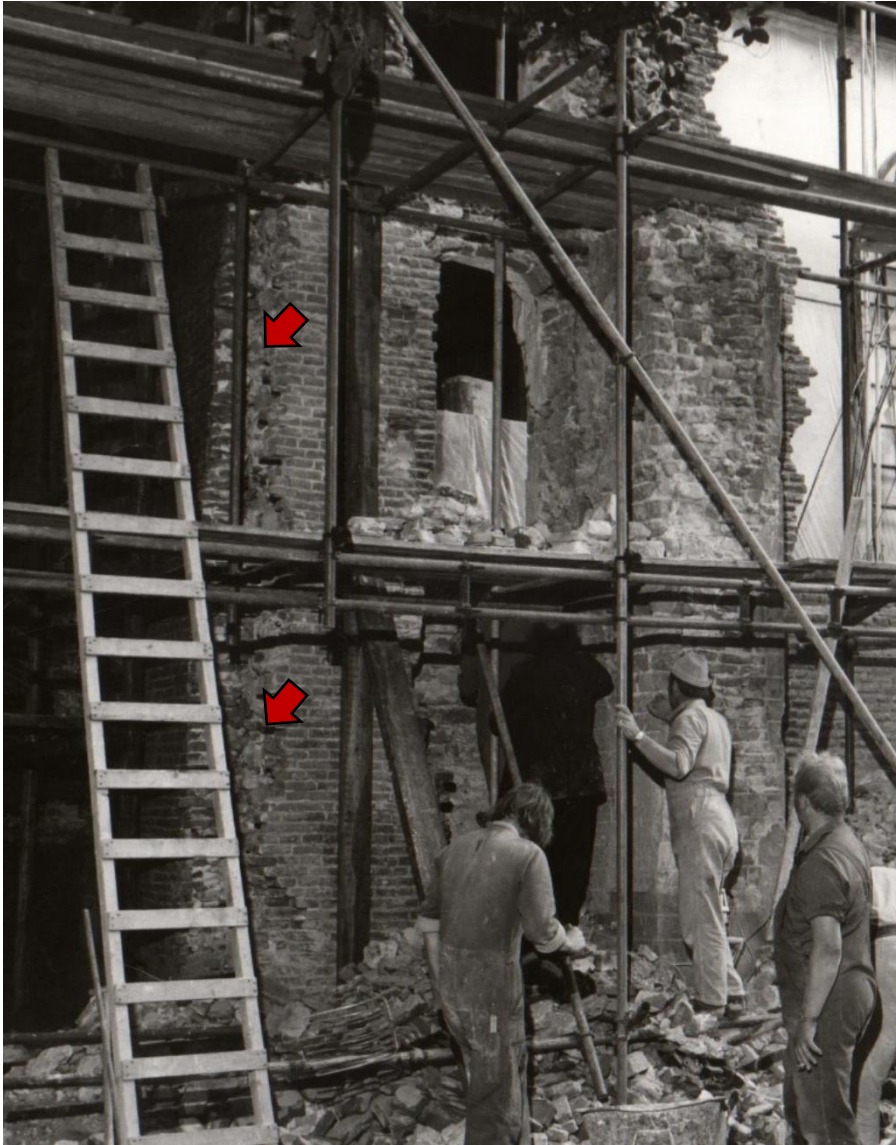
71. Door de ladder en steiger is het lastig te zien, toch is het onmiskenbaar dat niet alleen de muurdam rechts, maar ook de afgekapte hoek van de oost- en zuidgevel uit naderhand met baksteen omkleed kistwerk bestaat (pijlen).

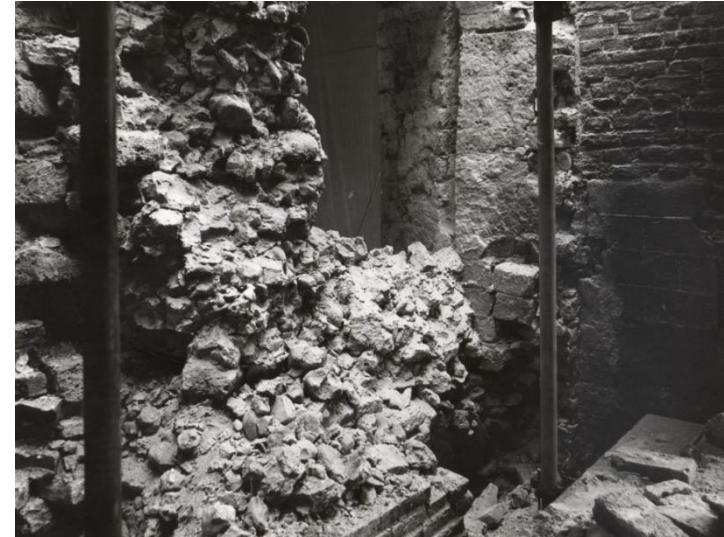
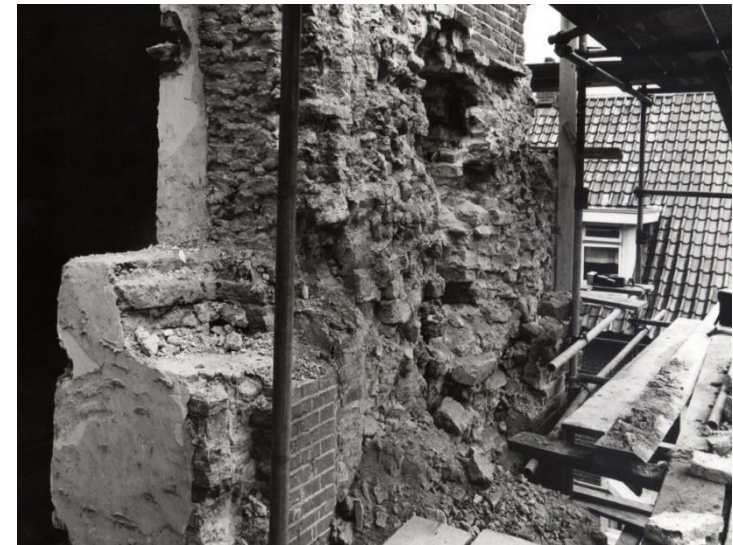
72 - 73. Deze foto's, gemaakt op de steiger, maken duidelijk dat het (nodeloos) 'afpellen' van het kistwerk aan de noordoostzijde niet zonder schade heeft plaatsgevonden.

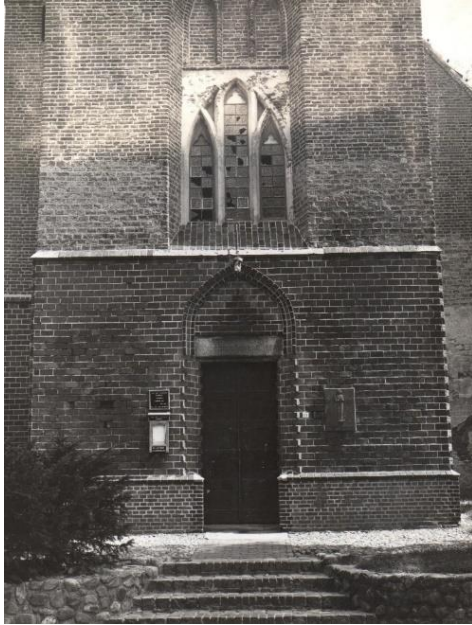
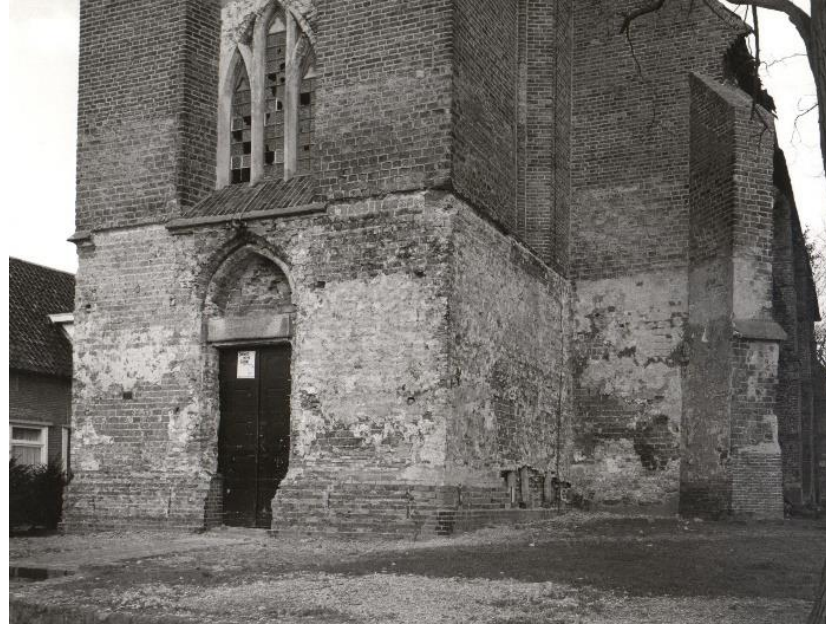
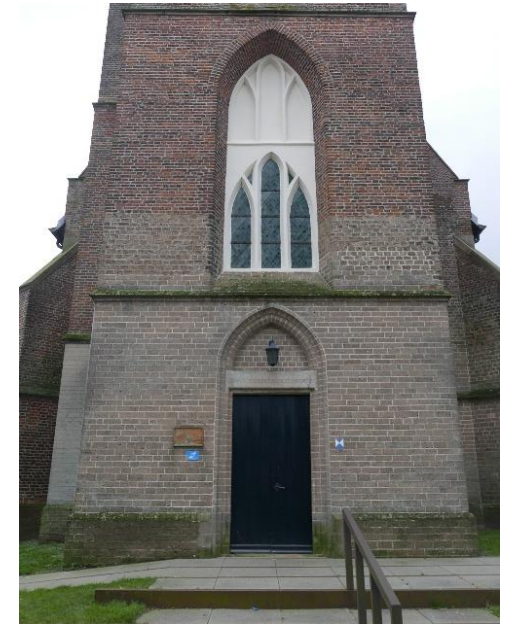
74 -77. Vanachter de verwijderde beklamping uit 1923 kwam het historische tufstenen metselwerk van de torenvoet nog redelijk intact tevoorschijn, ondanks de harde specie die bij deze ongelukkige ingreep was gebruikt. Toch koos men ervoor dit metselwerk, dat belangrijke aanwijzingen gaf over de bouw van de toren, zonder pardon te vervangen. Ook de westgevel van het schip werd in deze rigoureuze vernieuwing meegenomen. Opnieuw werd totaal niet gelet op het oorspronkelijke metselverband, zodat de huidige gevel in meerdere opzichten detoneert ten opzichte van het historische metselwerk boven de waterlijst.

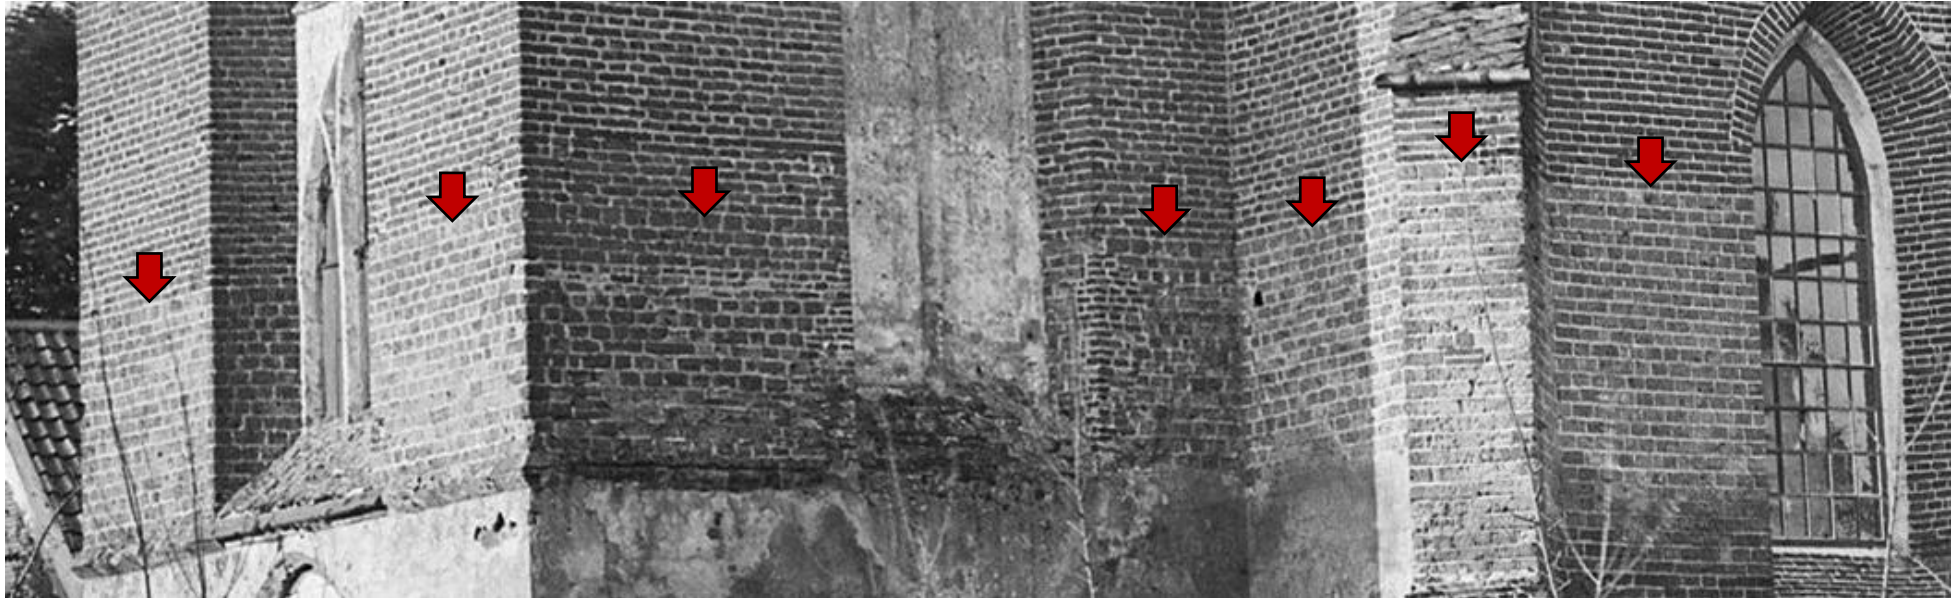
81. De overgang tussen het tufstenen en bakstenen gedeelte was gemarkeerd met een rij forsere tufstenen blokken, die over toren, schip en steunbeer liep.

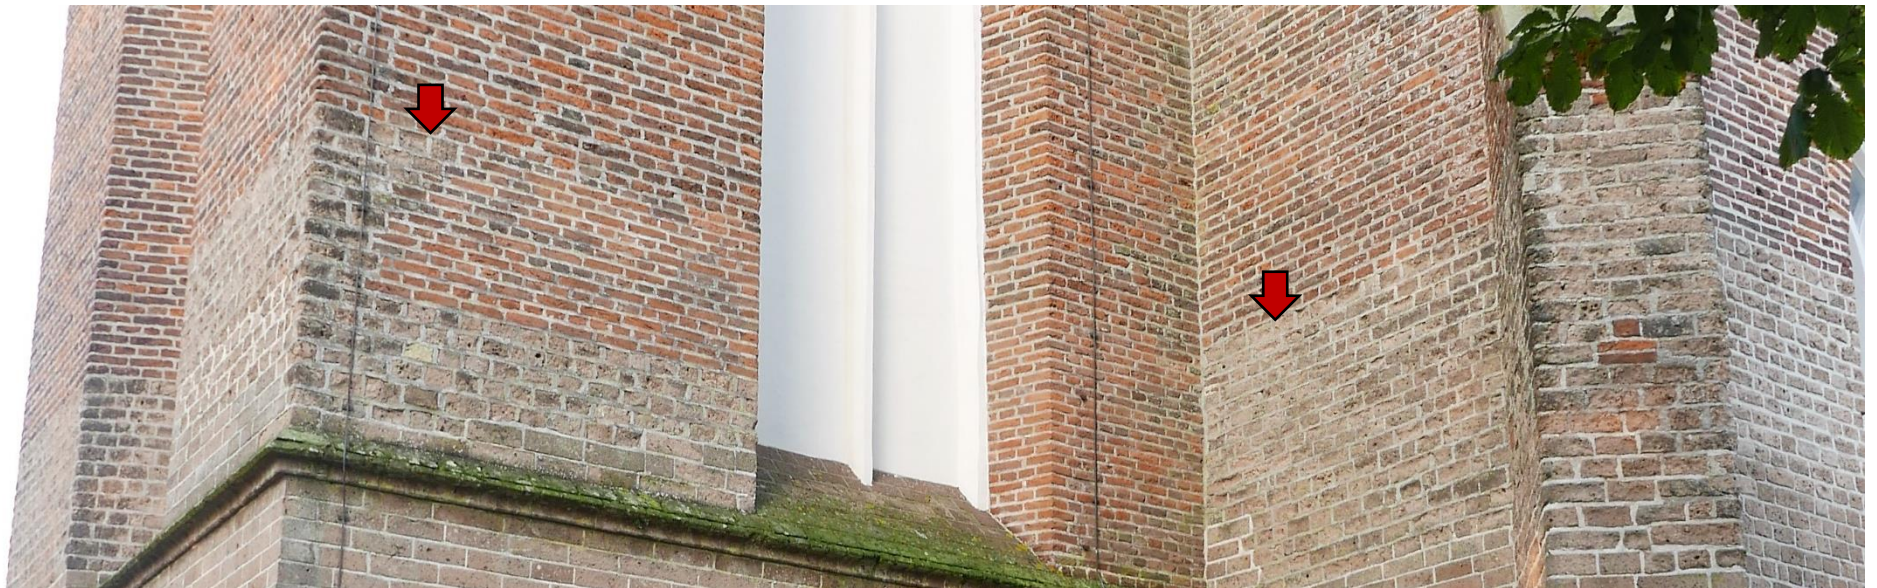
82. De lijn is onderbroken, de tufsteen heeft deels plaatsgemaakt voor baksteen...

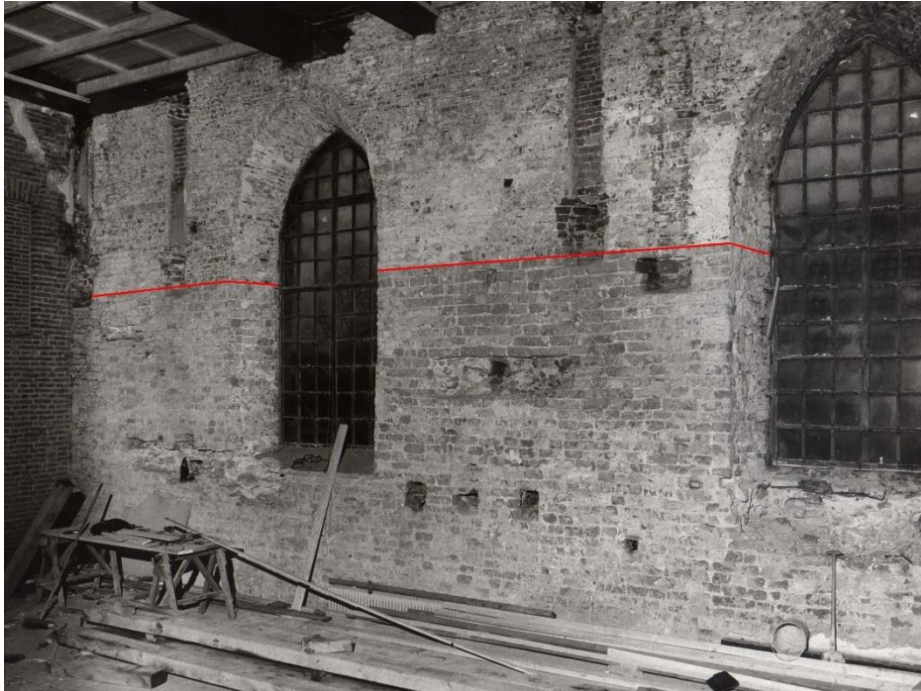
83 – 84, 84a. De muren werden aan de binnenzijde geheel ontleisterd. Daarbij kwamen de aanzetten van de middeleeuwse muurstijlen tevoorschijn, die op ander plekken bleken te hebben gezeten dan men in 1927 dacht.

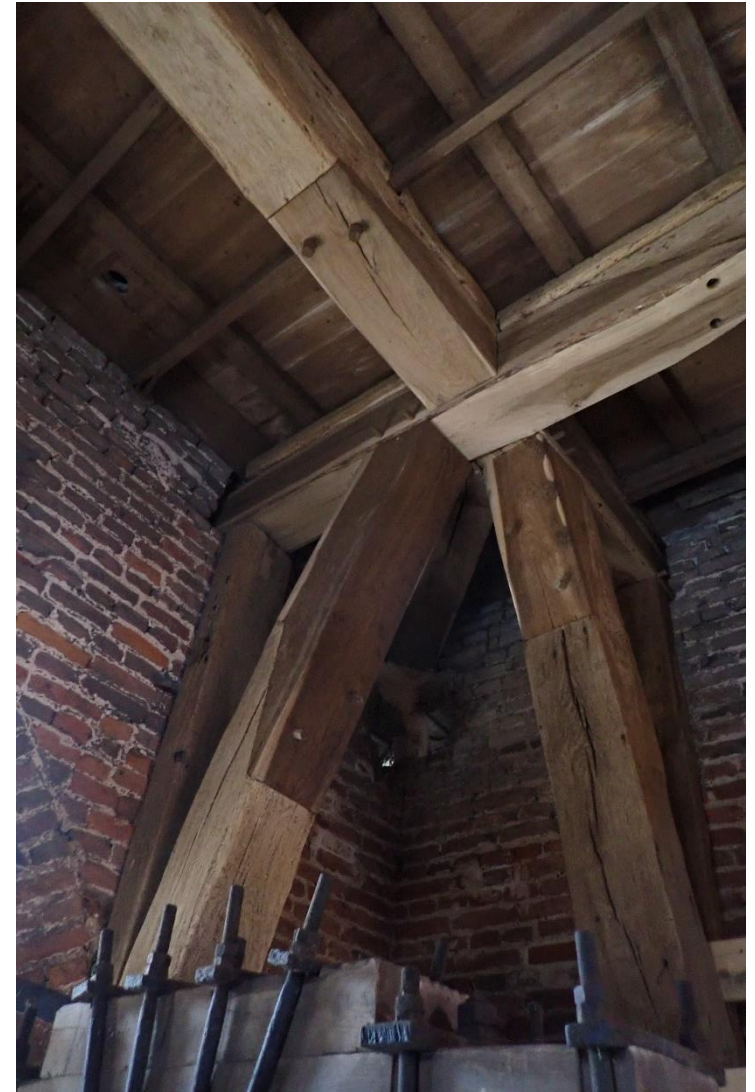
108. Herstelwerk aan door boktor aangetaste balken in de toren.

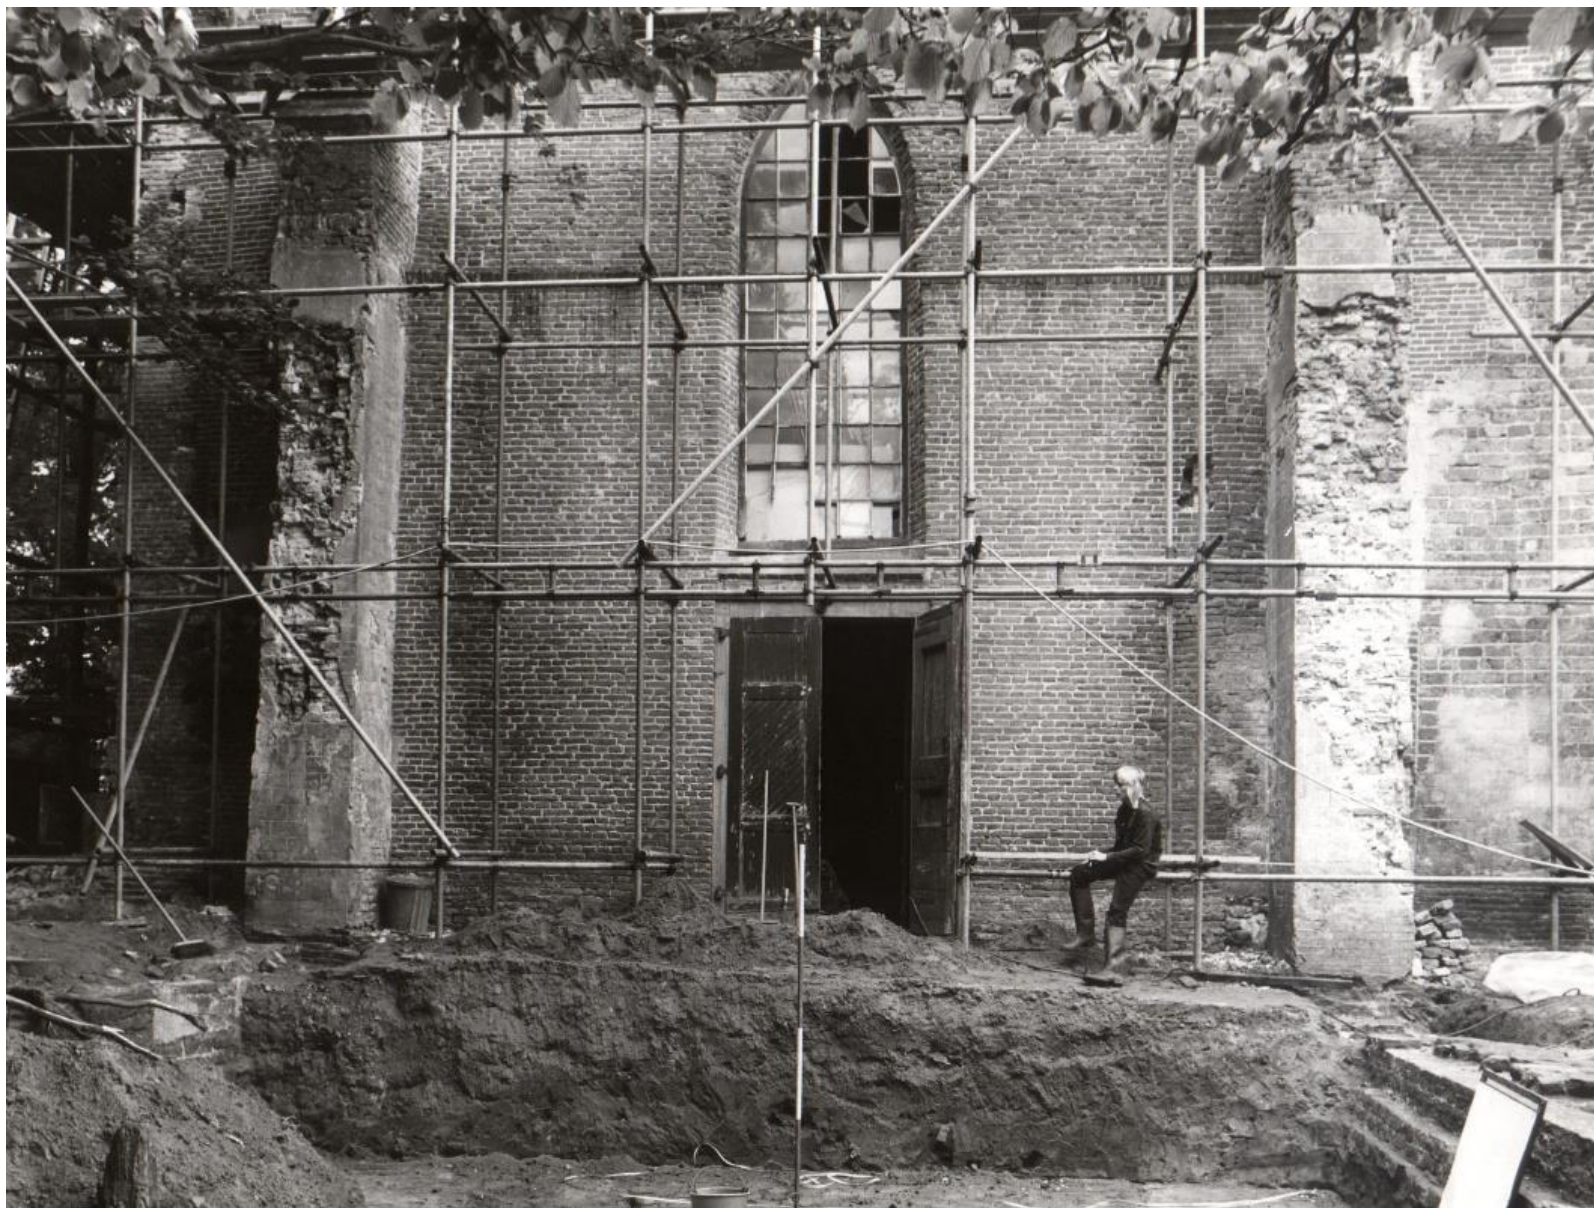
146. Links en vooral rechts is goed te zien hoe de muurdammen in de oostgevel aansluiten op de funderingen.

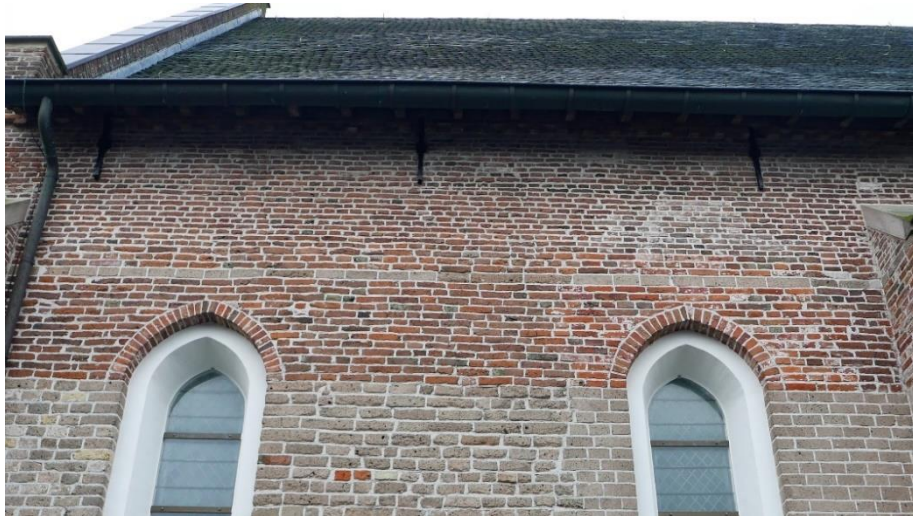
175. Strekkenlaag van tufsteen in de bakstenen ophoging, noordgevel.
