Mariakerk Ruinen

Bouw- en cultuurhistorisch onderzoek,
stedenbouwkundige analyse

Jim Klingers, 2022

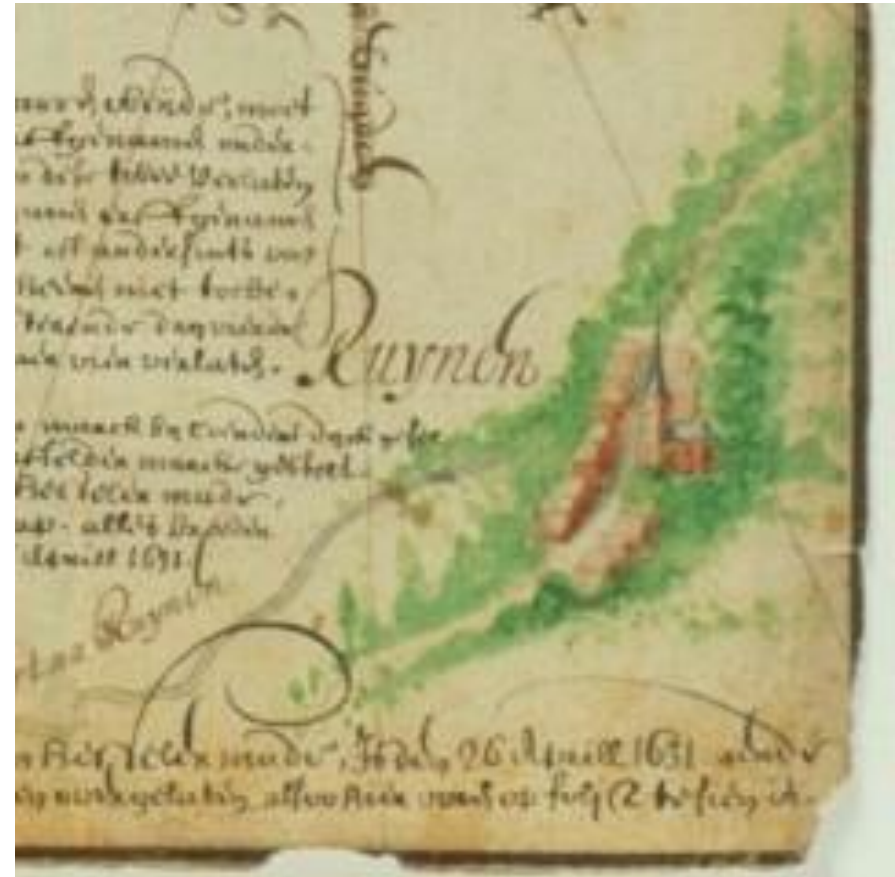
16. In de hoek van een landkaart uit 1631 staat de kerk nog met de naaldspits afgebeeld. De huidige spits – althans de vorm ervan – kwam tot stand nadat een decemberstorm in 1661 de naaldspits ernstig beschadigde.

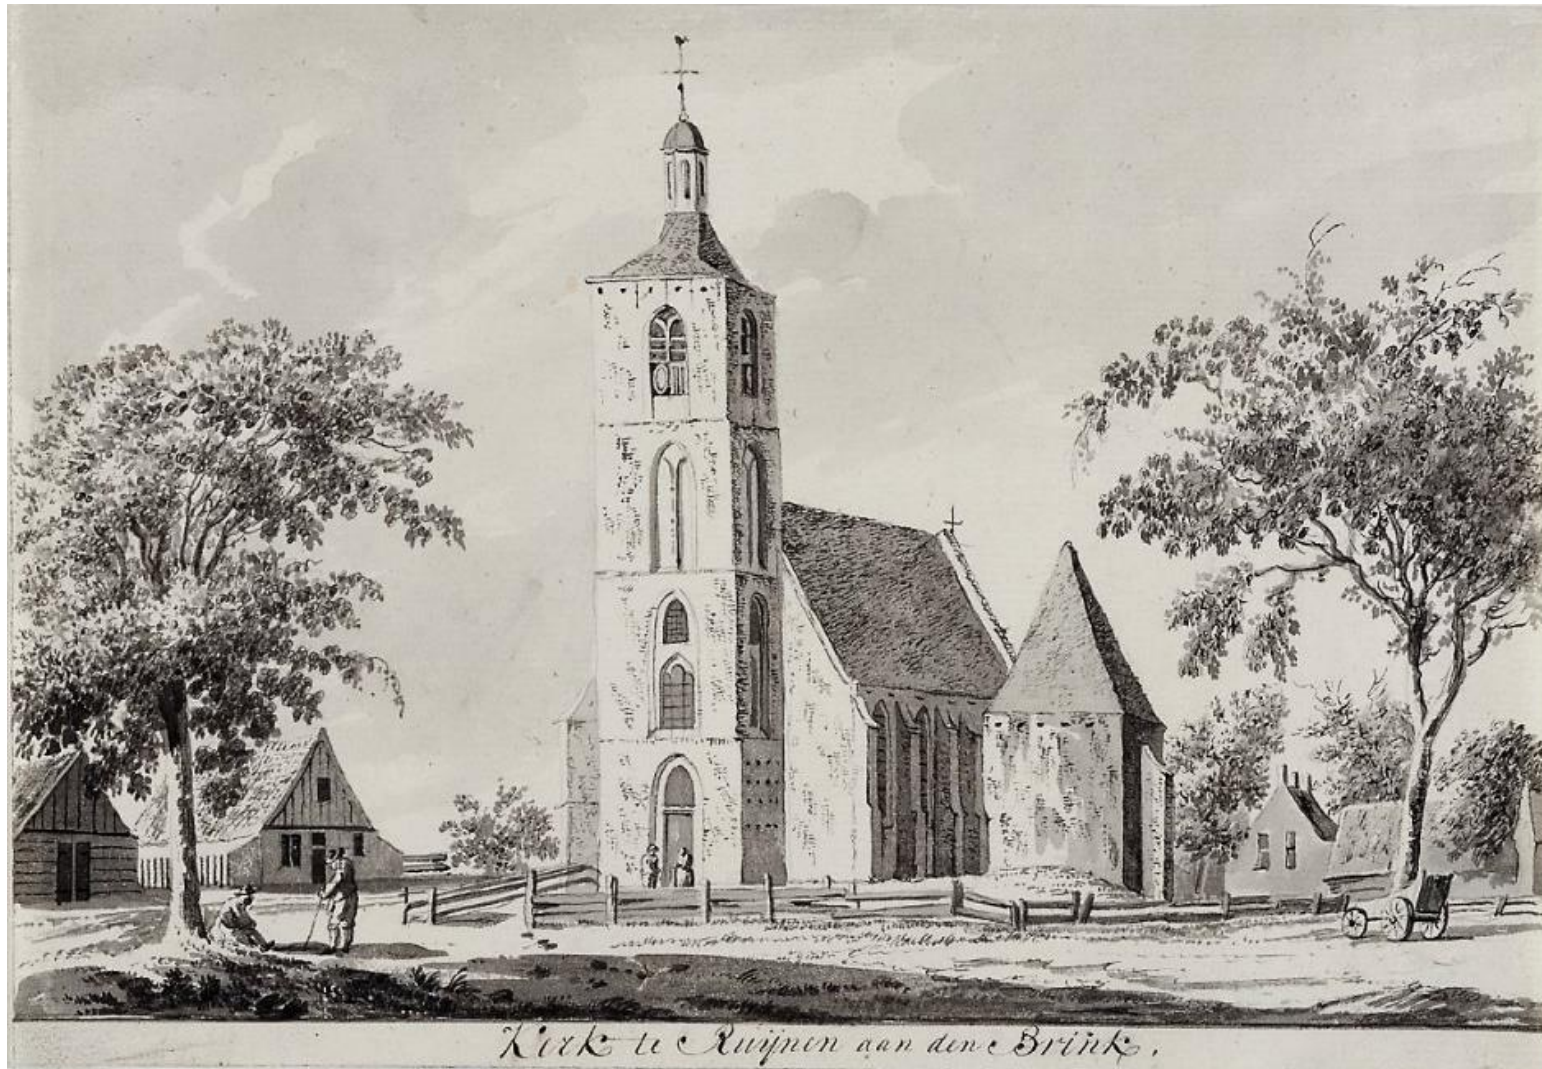
19. De prent van H. Tavenier uit 1786 is de meest getrouwe historische tekening van de kerk. De Catharinakapel met zijn piramidedak en blinde gevels heeft een zeer atypisch voorkomen. Op de achtergrond de sinds lang verdwenen kloosterhoeve, die gezien de kloostervensters een flinke ouderdom moet hebben. Opmerkelijk is dat het gotische koor, dat de dezelfde hoogte als het schip zou hebben gehad en ook in perspectief dus zichtbaar zou moeten zijn, niet wordt weergegeven. De raamvensters in het schip zijn al hun vorktracering kwijt. De torenvoet is aan de rechterzijde voorzien van vier rijen kortelinggaten. Ook onder de dakranden van het koor, de kapel en de toren (waar ze tot op heden bewaard zijn gebleven) zijn deze steigergaten aangegeven.

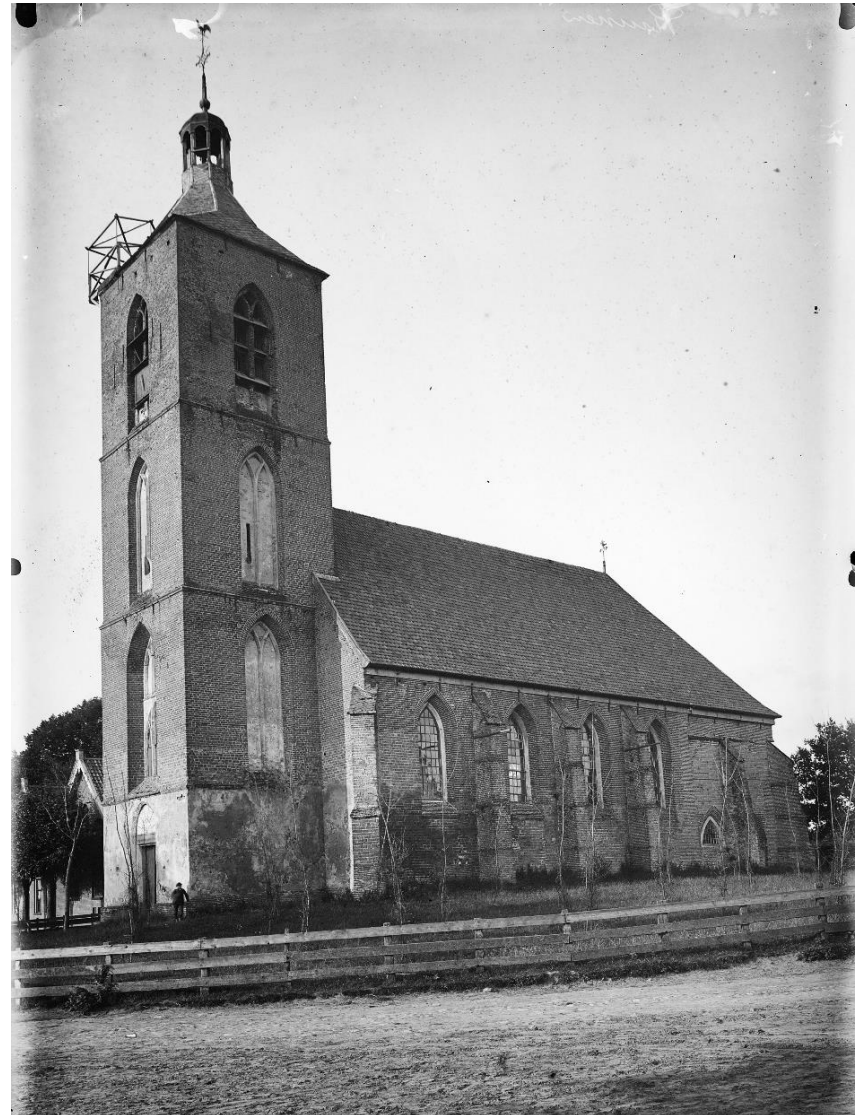
24. Een van de oudste foto's van de kerk, genomen omstreeks 1900. Hier is de torenvoet nog te zien zonder de latere beklamping. De muren zijn gestuukt. Het staketsel bij de spits was bedoeld voor de landelijke driehoeksmeting, waarbinnen de toren een ijkpunt was.

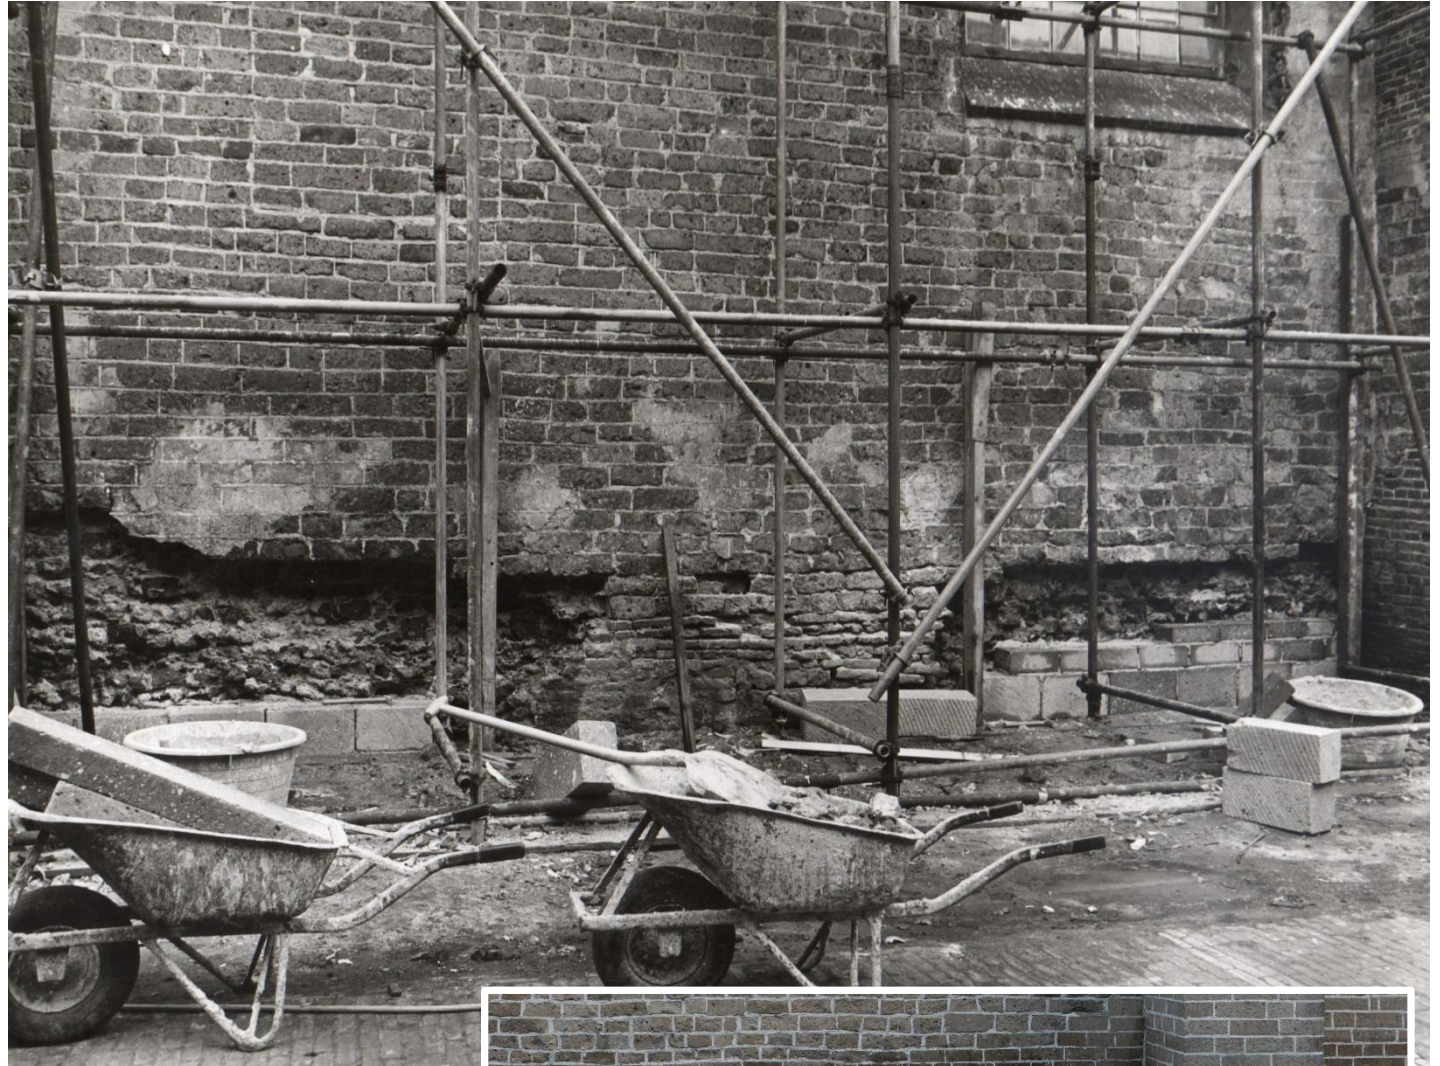
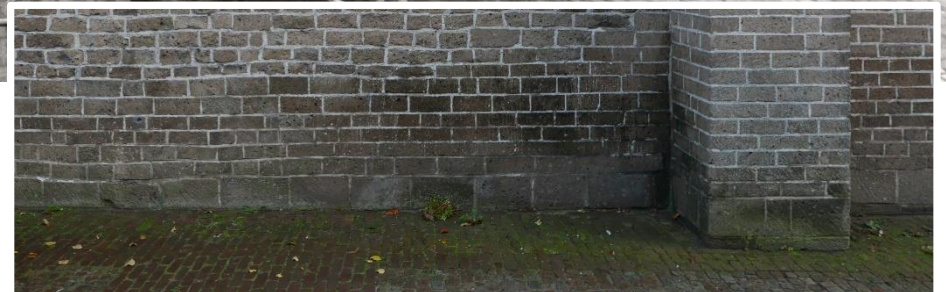
Bij de restauratie werd besloten dat de bakstenen moesten verdwijnen. Er kwam een trasraam van nieuwe tufsteen, met onderin grote blokken. Het resultaat is precies het omgekeerde van wat men beoogde: in plaats dat de kerk er historischer door oogt, komt het resultaat nogal steriel over.

Waar het metselwerk is verwijderd, zijn op de foto in mortel gelegde flinten en brokken tufsteen zichtbaar. Dat duidt erop dat de muur uit kistwerk bestaat. Het gaat hier dus met grote waarschijnlijkheid om de originele muur uit de 12^{de} eeuw (of eerder) en niet om een herbouwde gevel uit de late 13^{de} eeuw, zoals Janssen veronderstelde.

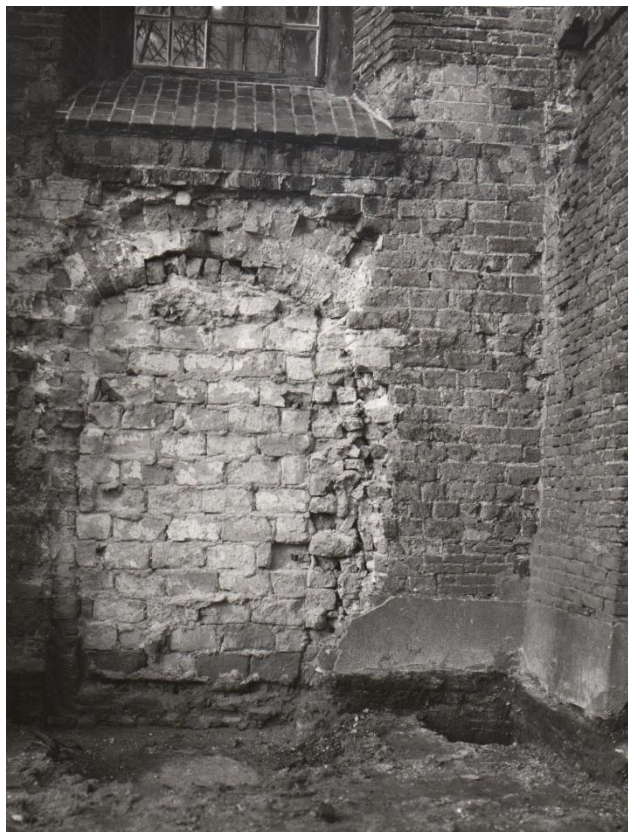
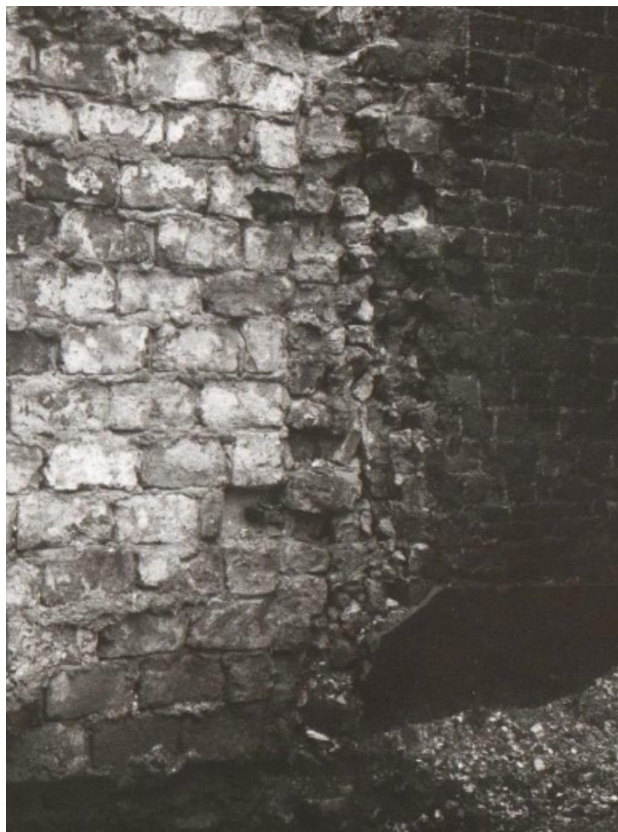
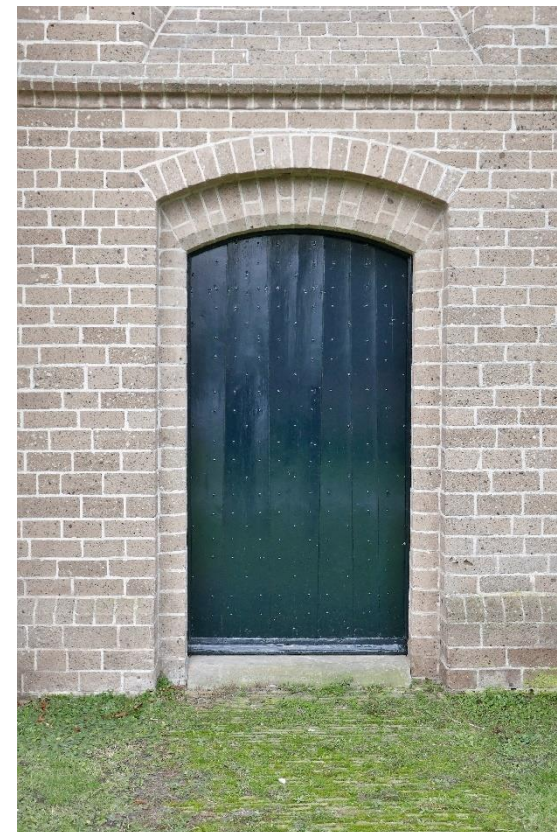
51 - 53. In de zuidgevel werd een in 1836 dichtgezette portaal weer tevoorschijn gehaald. Het betreft de voormalige manneningang. Deze had een dubbele segmentboog, een stijlkenmerk dat veel in de 15^{de} en vroege 16^{de} eeuw voorkomt, wat doet vermoeden dat hij jonger is dan de damesentree aan de noordzijde

De onsamenvhangende brokjes puin achter de dunne tufstenen muur (middelste foto) lijken erop te wijzen dat ook de onderkant van de zuidgevel uit kistwerk bestaat. Als dit klopt, gaat het hier wellicht niet om een in 1423 met tufsteen herbouwde muur, zoals Janssen veronderstelde, maar om een originele 12^{de}-eeuwse gevel.

Bij de reconstructie werd helaas geen enkele moeite gedaan iets van het originele metselwerk te behouden. Ook het metselwerk rondom werd compleet vervangen. Dit bezat een metselverband dat grotendeels uit koppen bestond; maar ook dit opvallende gegeven werd niet gerespecteerd: de huidige muur bestaat vooral uit strekken. Het eindresultaat past beter bij een 19^{de}-eeuwse bunker dan bij een 12^{de}-eeuwse abdijkerk. De nietszeggende deur zonder zelfs maar een deurklink benadrukt de totale overbodigheid van deze ingreep.

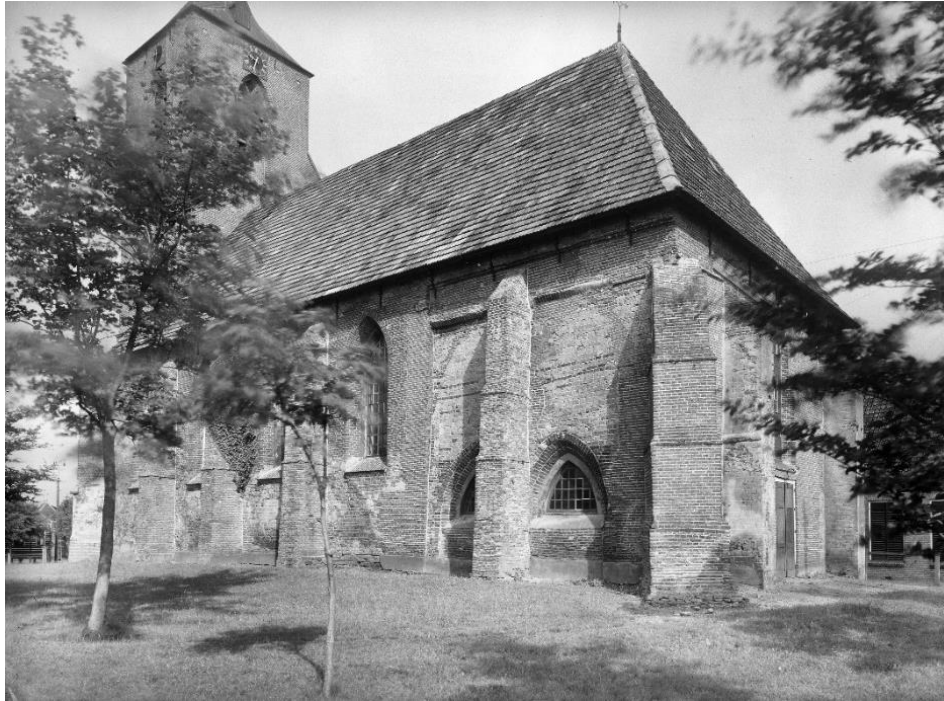
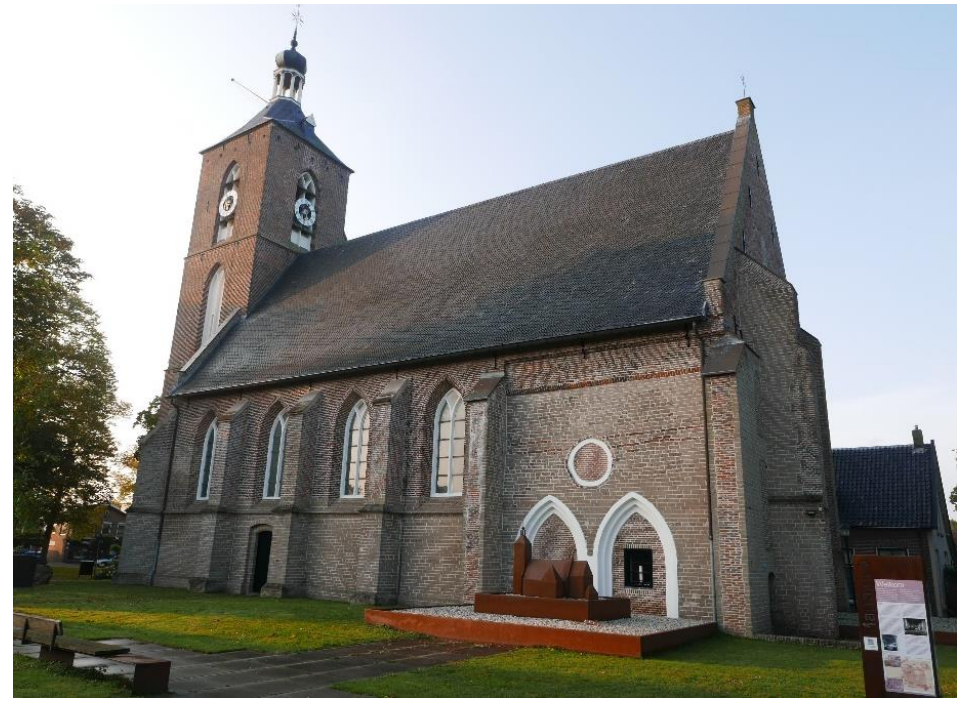
54 - 55. De zuidoosthoek voor en na de restauratie.

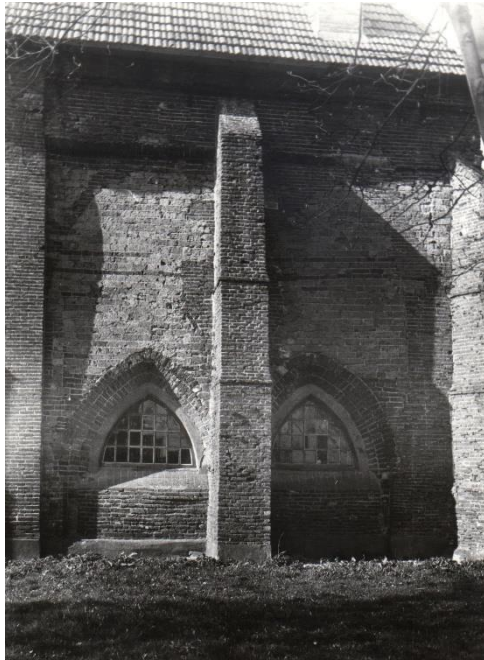
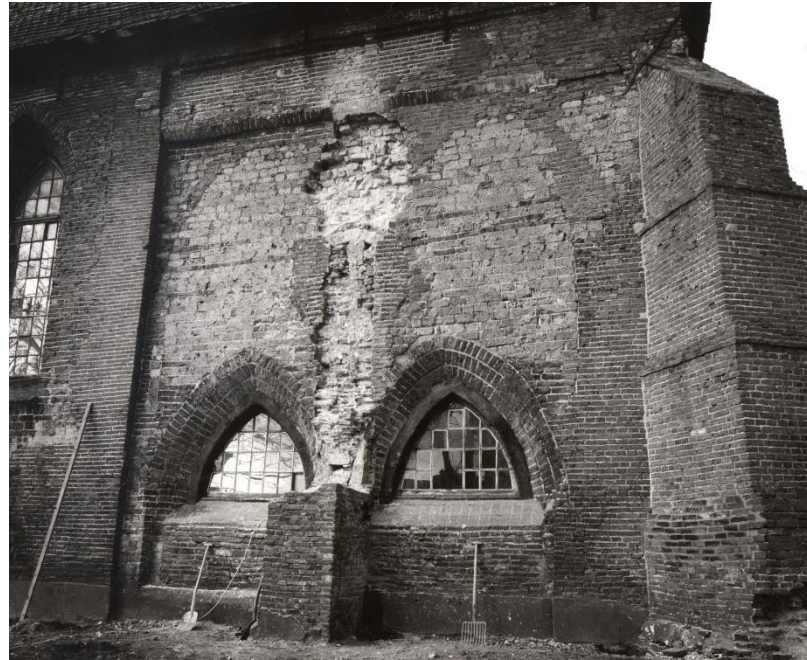
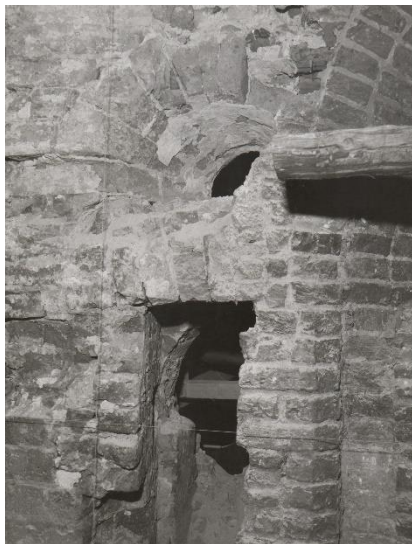
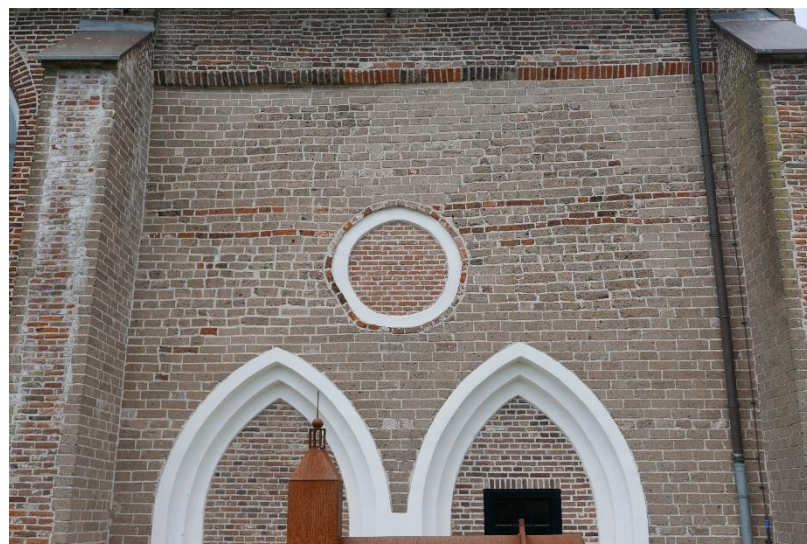
56 - 59. Ook bij de aanhechting van de voormalige Catharinakapel is de worsteling te zien tussen slopen, behouden en reconstrueren. In dit geval is het eindresultaat nog redelijk te noemen, maar het had zoveel beter gekund. Positief is de verwijdering van de steunbeer tussen de twee spitsboogvensters, die de eenheid verstoorde en constructief geen functie vervulde. Ook het zichtbaar maken van het ronde raam dat erachter vandaan kwam, is een goede zet. De huidige neutrale dichtzetting van de spitsboogvensters is een grote verbetering op de detonerende raamvensters die hier in de 19^{de} eeuw werden geplaatst. De witte bepleistering van de spitsbogen accentueert deze op een prettige manier en is bovendien historisch verantwoord.

Bij de sloop van de overhoekse steunbeer vallen al meer vraagtekens te plaatsen. Die gaf in al zijn plompheid iets bijzonders aan deze hoek. Vanachter het 19^{de}-eeuwse metselwerk links van de spitsbogen, kwamen interessante en vrij gave sporen van Romaanse raamvensters vrij, waaronder een hagnoscoop (foto linksonder). Dat zijn bij uitstek vondsten die je opnieuw wilt tonen, maar ze verdwenen achter een nieuwe muurdam bedoeld voor de nooit gerealiseerde kapel. Het verwijderen van de met baksteen opgevulde muraalbogen van de kapelgewelven, zou vandaag de dag gelden als een bouwhistorische doodzonde.

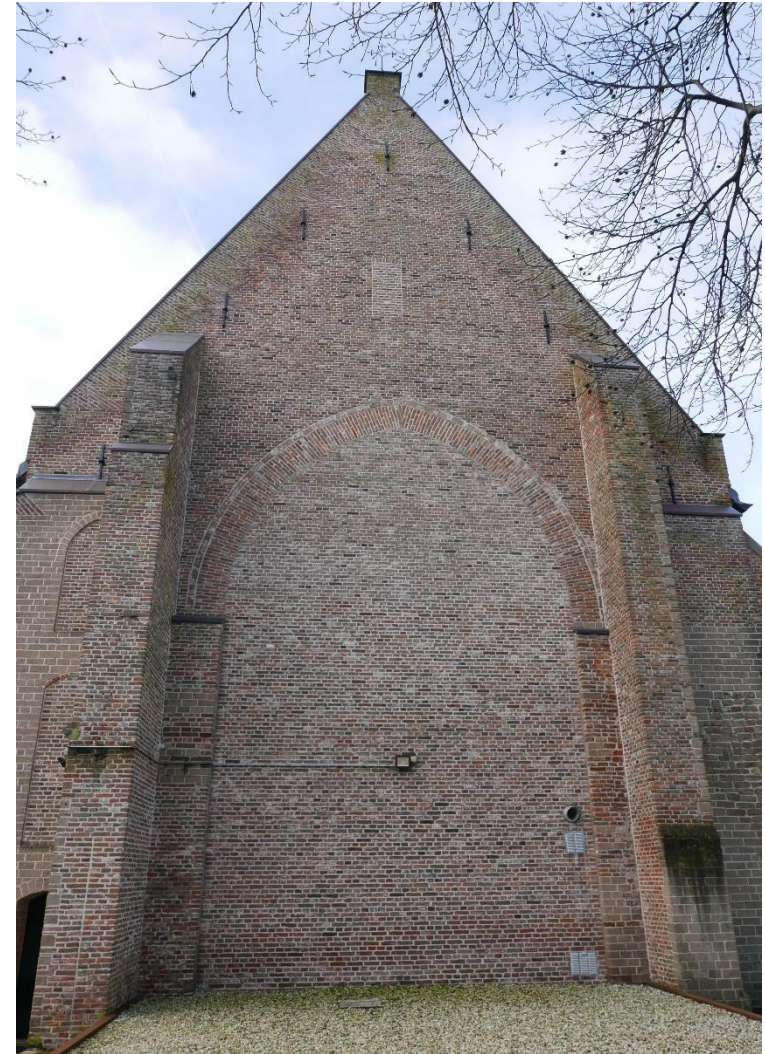
61 - 62. De oude oostgevel was misschien niet heel fraai, maar er zaten tenminste een raam en een deur in. Door het neogotische venster en het hergebruik van de middeleeuwse bakstenen viel het eigenlijk niet zo op dat het gedeelte tussen de muurdammen grotendeels uit 1836 stamde. Bij de huidige gevel is het daarentegen overduidelijk dat deze niet in de middeleeuwen is gerealiseerd. Gelukkig wordt het monotone gevelvlak nog onderbroken door de triomfboog (de scheidingsboog tussen koor en schip). De aanzet van deze boog kwam achter het metselwerk uit 1836 vandaan. Het bovenste gedeelte werd gereconstrueerd. Aardig is de dichtzetting in de topgevel van een doorgang naar een zolder die er nooit kwam.

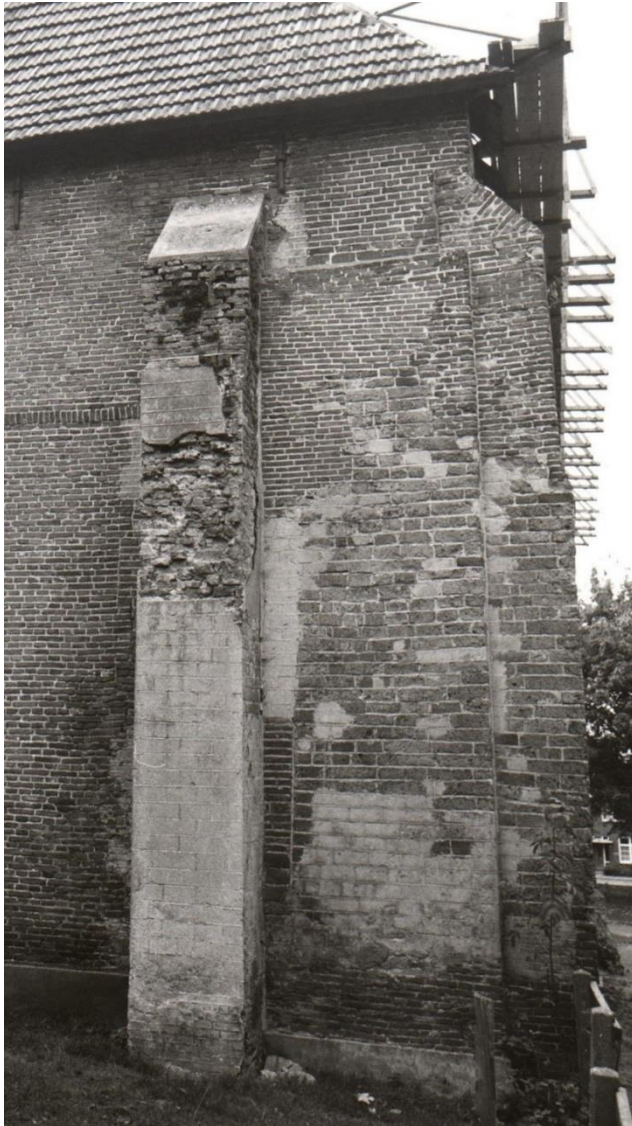
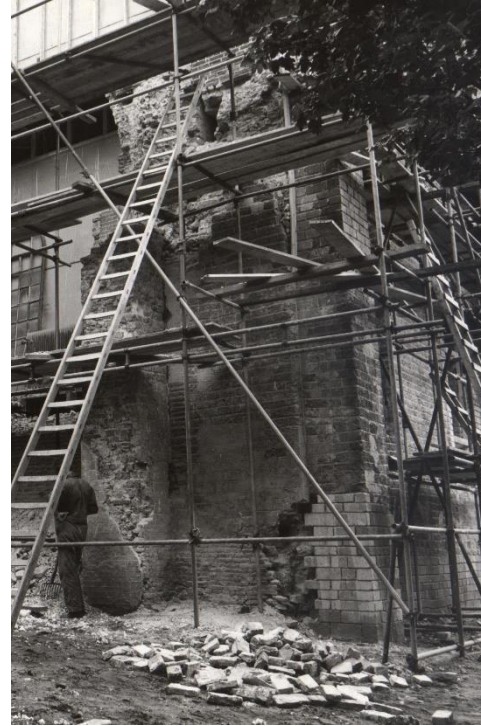
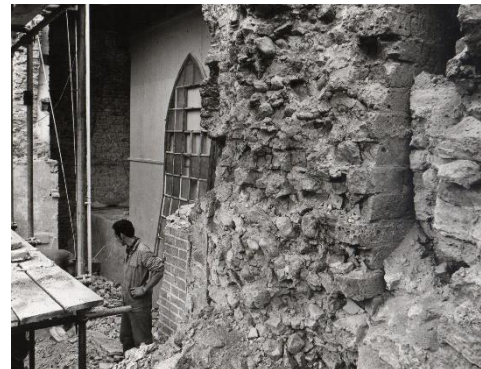
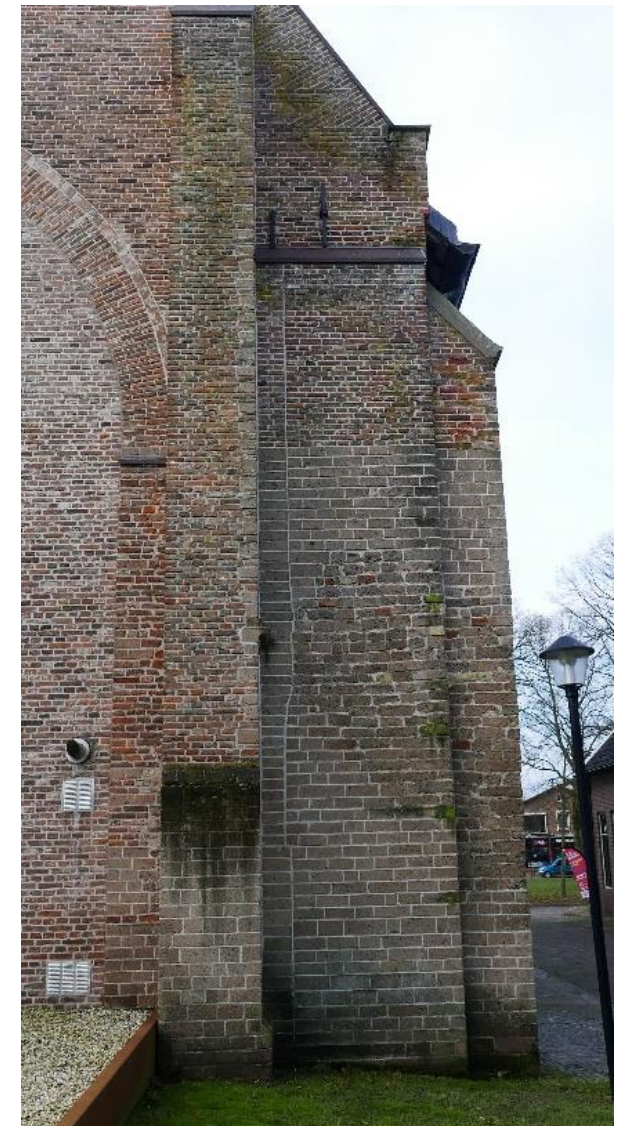
63- 66. Op de noordoosthoek werd een bouwnaad van één steen breed tussen het restant van het koor (de muurdam) en de hoek van het schip beter zichtbaar gemaakt. De naad lijkt er in eerste instantie op te wijzen dat het koor eerder werd gebouwd dan het schip, aangezien de muur van de laatste koud tegen die van het koor aan staat. Toch hoeft dit niet per sé het geval te zijn. De grote breedte van de naad (een steenlengte) kan er op wijzen dat de oostgevel van het schip werd afgekapt om ruimte te maken voor de bouw van het koor. Toen het koor af was, werd de kier weer opgevuld. In dat geval zou de muur van het schip juist ouder zijn. De restauratiefoto's laten zien dat er veel meer origineel materiaal werd vervangen dan nodig. Met het eeuwenoude kistwerk werd nonchalant omgesprongen.

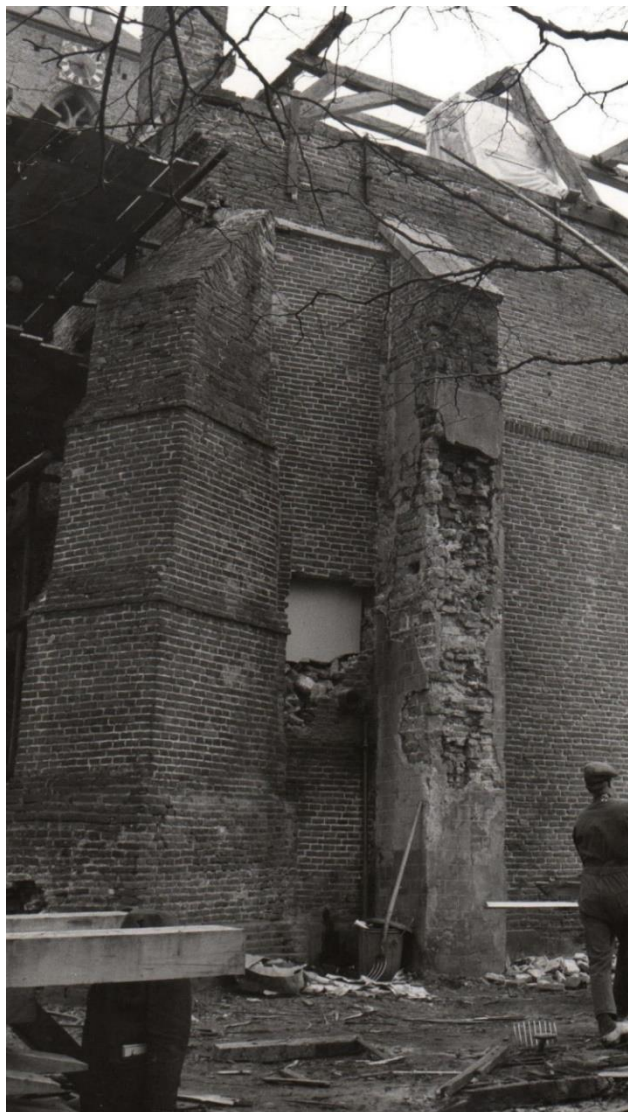
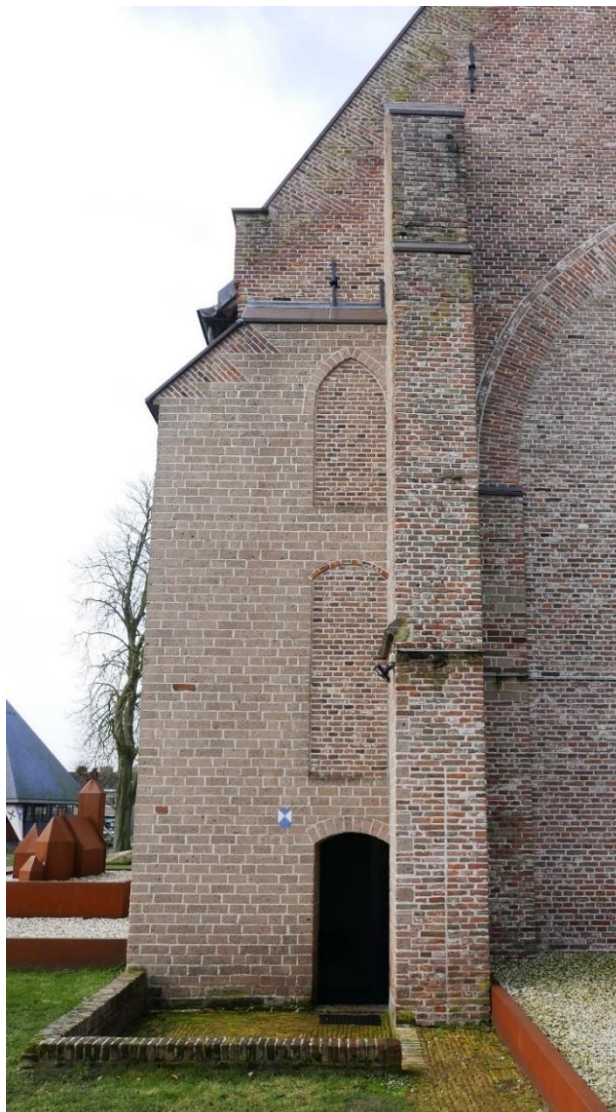
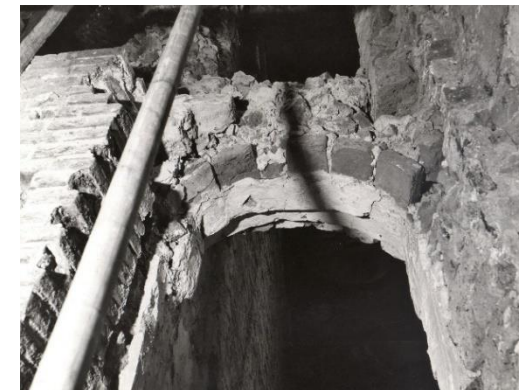
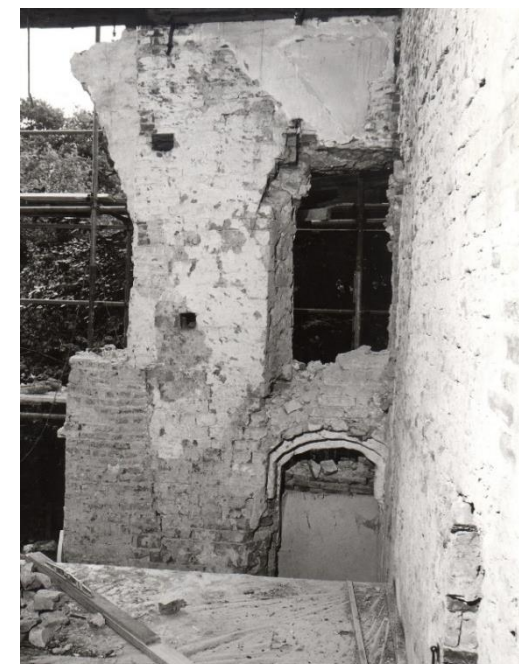
67 - 70. De zuidoosthoek is onherkenbaar veranderd. De grote steunbeer verdween, evenals het metselwerk van baksteen tussen steunbeer en muurdam. De reconstructie werd uitgevoerd in tufsteen, waarin een deur en twee met baksteen opgevulde blinde nissen werden aangebracht. Deze markeren wel een historische situatie: het deurvenster kwam met smeedijzeren duimen en al achter het metselwerk vandaan. Erboven was het gat van een tweede doorgang. Beide correspondeerden met een tegen de kerk gebouwd trappenhuis, dat toegang bood tot het doksaal tussen koor en schip (ongeveer op de plek van de huidige orgeltribune). Het trappenhuis, waarvan de omvang door het muurtje wordt aangegeven, is ook archeologisch aangetoond. Ook het spitsboogvenster bovenin is op bouwsporen gebaseerd.

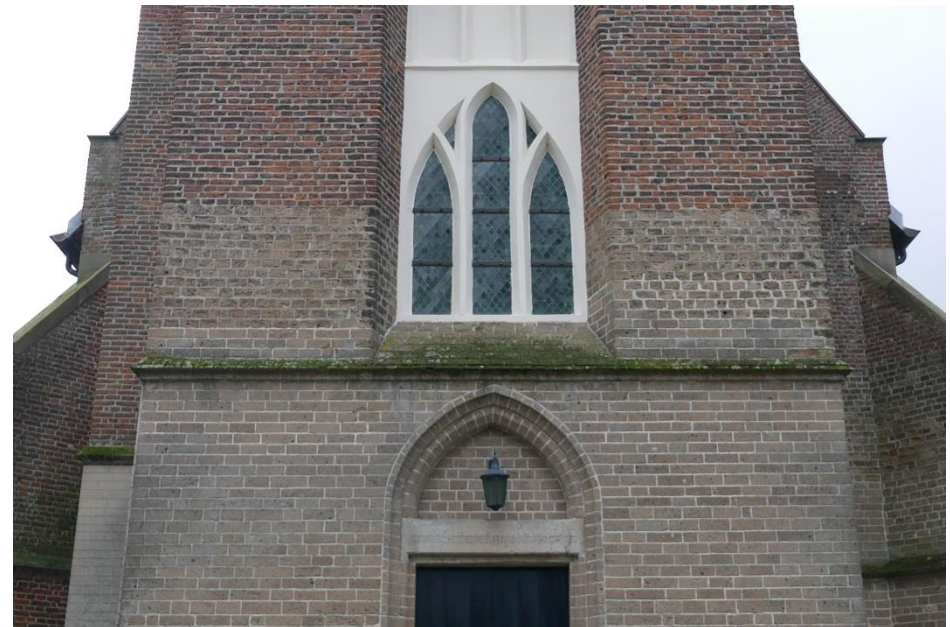
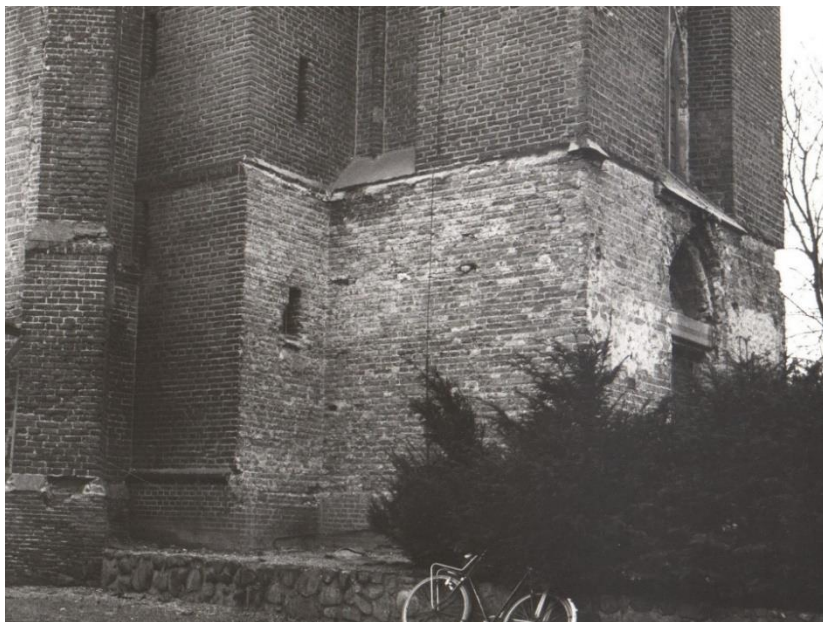
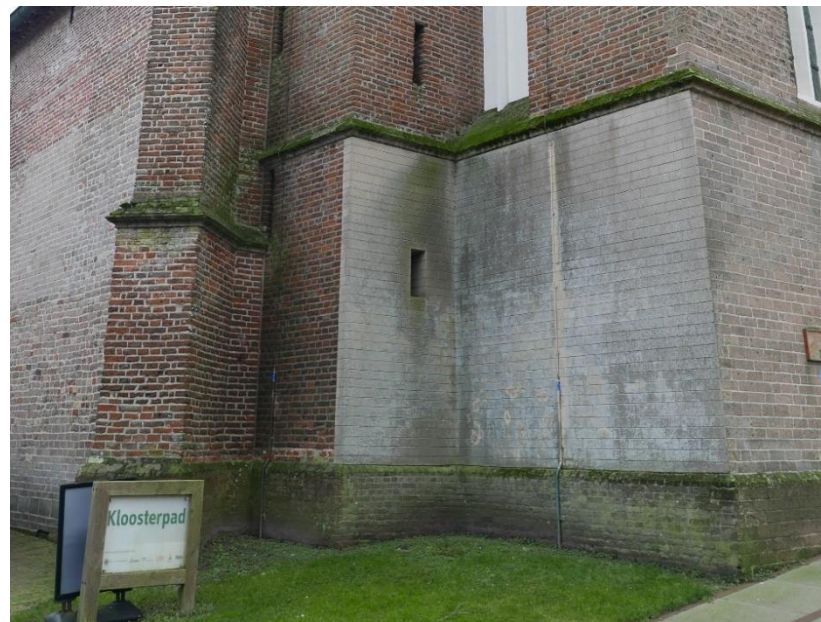
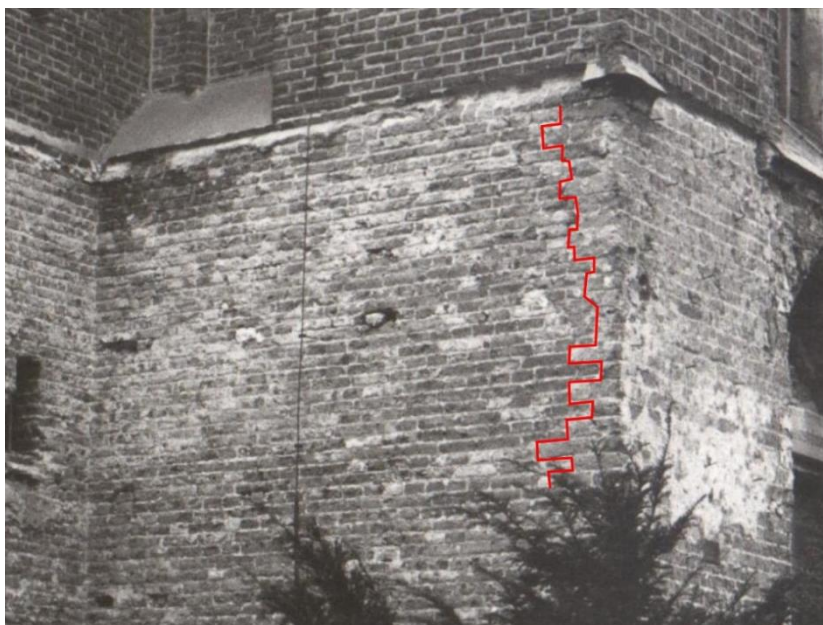
78 - 80. Op de foto's waarop de torenvoet van zijn beklamping uit 1926 is ontdaan, zijn belangrijke bouwsporen te zien. Ze maken dat we de letterlijk in steen gebeitelde bouwdatum 1423 voor de toren opnieuw tegen het licht moeten houden.

De noordmuur van de torenvoet en het aansluitende deel van de traptoren, die bij de restauratie werden gepleisterd en met schijnvoegen werden voorzien van een tufsteenprint, blijken helemaal niet uit tufsteen te bestaan maar uit baksteen. Duidelijk tekent zich op de noordwesthoek de grens af waar de baksteen op veel ouder metselwerk van tufsteen inhaakt (rode lijn). Het gaat hier niet om later inboetwerk; het bakstenen gedeelte is in hoekverband gemetseld met de traptoren en behoort dus tot één en dezelfde bouwfase als de traptoren en het bakstenen torengedeelte.

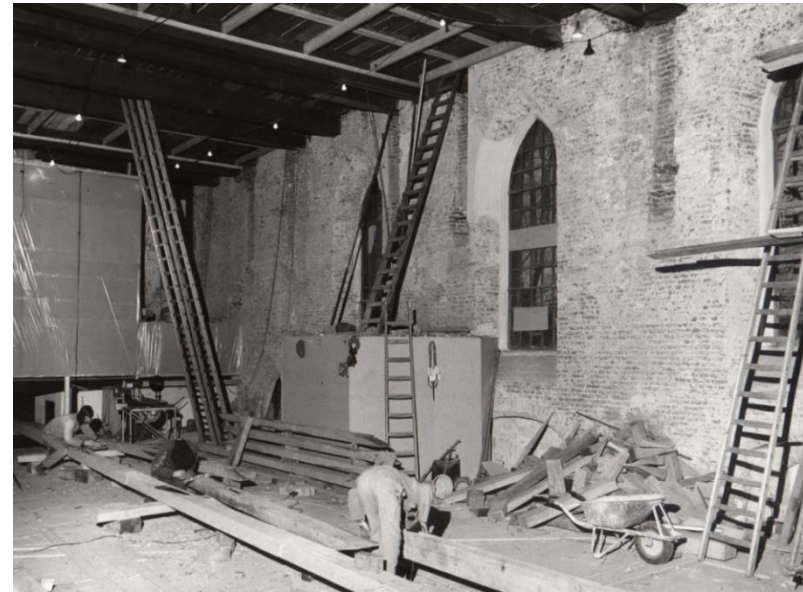
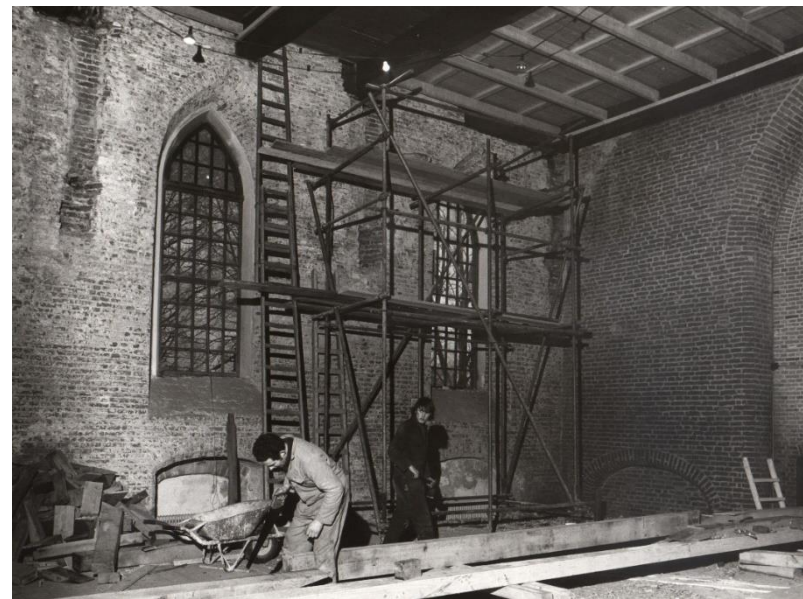
83 – 84, 84a. De muren werden aan de binnenzijde geheel ontleisterd. Daarbij kwamen de aanzetten van de middeleeuwse muurstijlen tevoorschijn, die op ander plekken bleken te hebben gezeten dan men in 1927 dacht.

Zeer opvallend is dat de noordmuur tot halverwege de vensters uit tufsteen bestaat (foto hierboven, onder de rode lijn). Onderin zijn veel koppen gebruikt, bovenin juist veel strekken. Duidelijk is bij enkele ingehakte gaten te zien dat de gevel vanbinnen geheel uit kistwerk bestaat. Daarmee is een 12^{de}-eeuwse ouderdom voor deze muur zo goed als zeker.

Bij de zuidmuur werd alleen tufsteen aangetroffen in de muur ter hoogte van de Catharinakapel. Voor zover zichtbaar was deze muur verder aan de binnenkant van baksteen, ook op plaatsen waar zich buiten tufsteen bevindt.

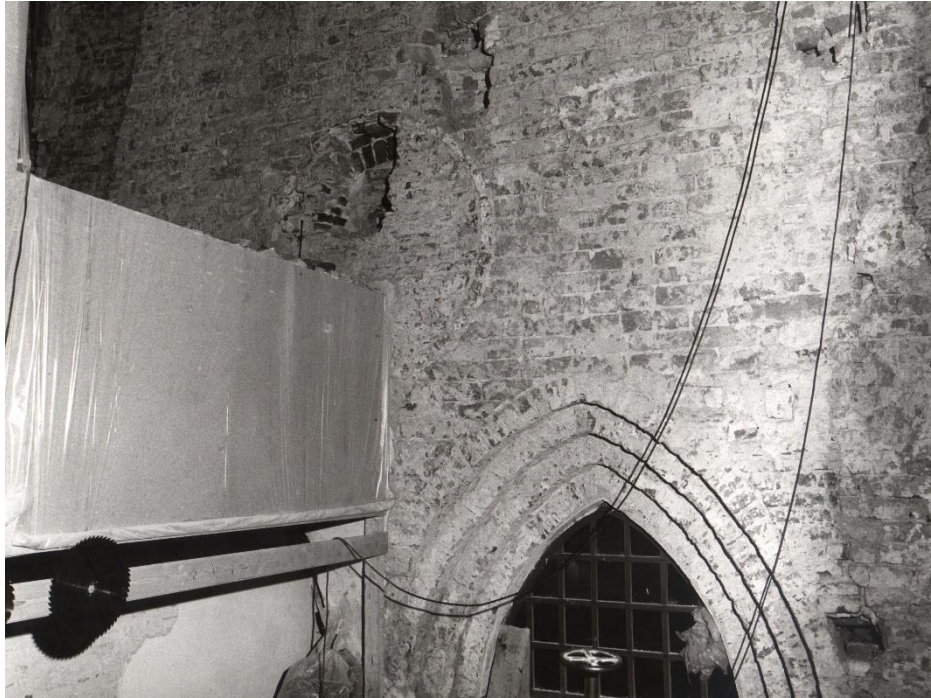
85. De ontleisterde zuidmuur ter hoogte van de vroegere kapel.

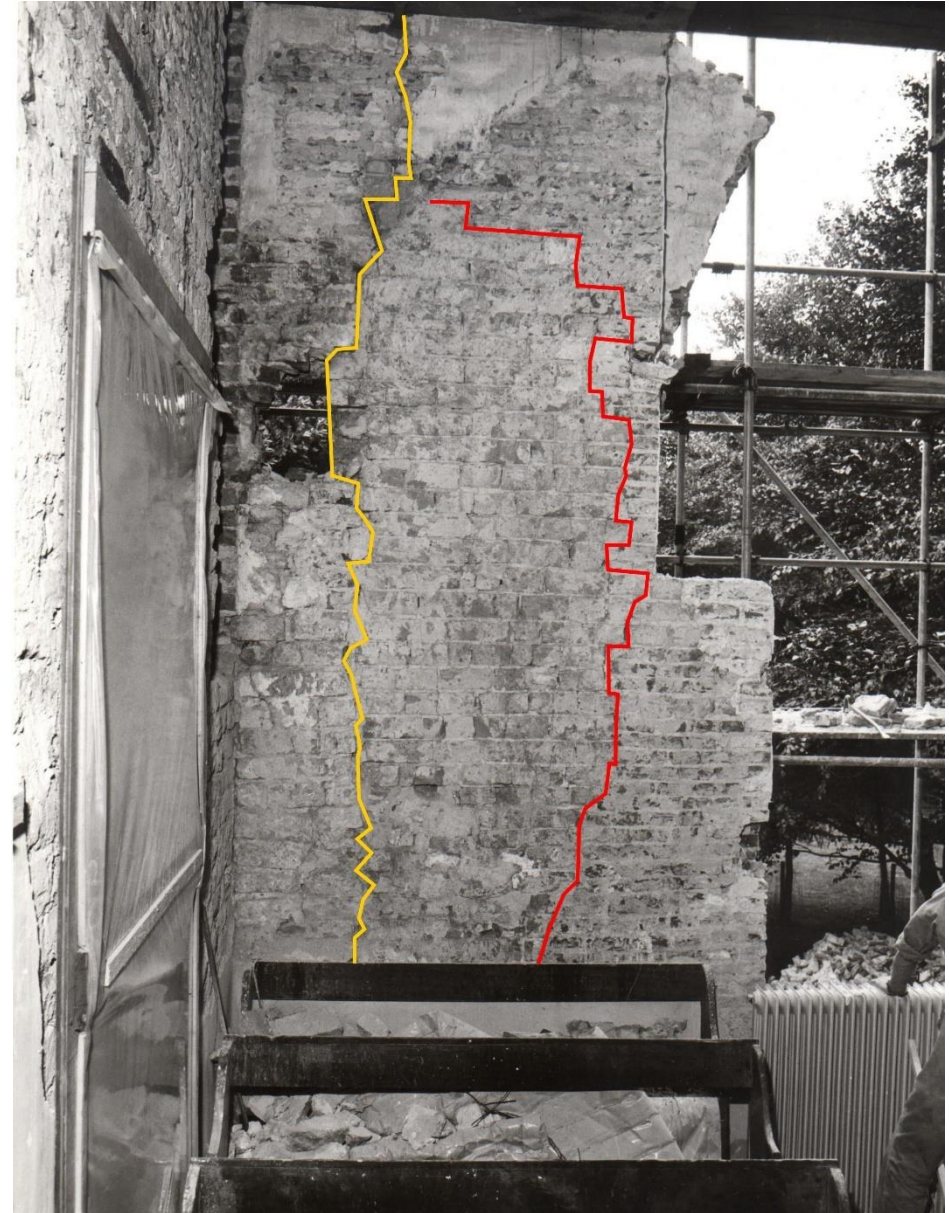
86. De oostmuur links van de opengebroken triomfboog. We zien een keurig gemetseld tufstenen middenstuk, met links van de gele lijn de aansluiting op de wat grilligere hoek van de tufstenen noordgevel, vermoedelijk een wat jonger gedeelte maar helemaal duidelijk wordt dat uit deze foto niet. Het zou ook andersom kunnen zijn. Rechts van de rode lijn het gedeelte van baksteen rond de triomfboog, dat wel duidelijk een latere bouwfase vertegenwoordigt.

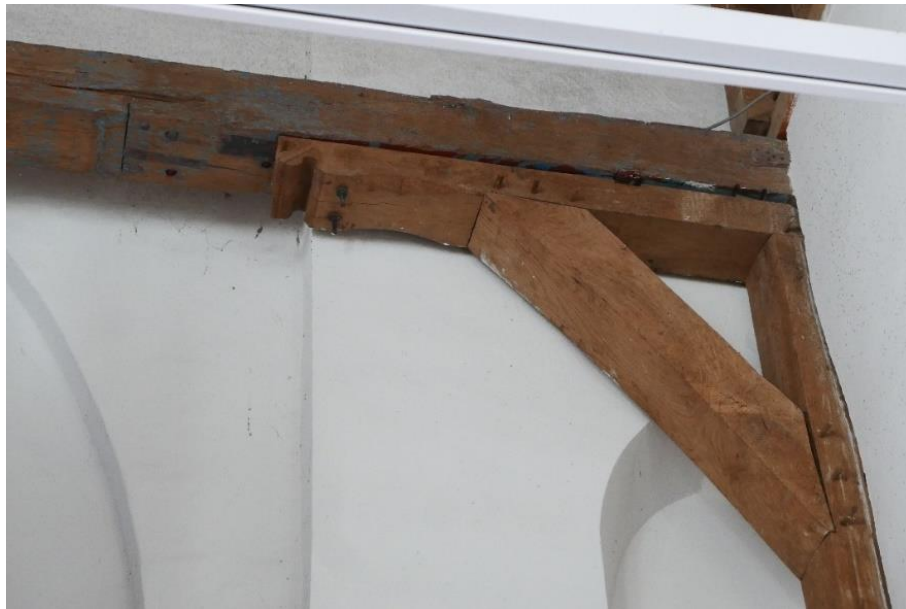
Nadat de muren waren afgebikt werd duidelijk dat de trekbalklaag bij de vernieuwing van het dak in 1836 was verplaatst. Sleuven van de oorspronkelijke muurstijlen met afgehakte consoles waren duidelijk te zien. Het bleken er zeven te zijn geweest, waarop zeven spanten hadden gestaan.

87. De muurstijlen uit 1927 voor de restauratie.

Ook de muurstijlen die waren gereconstrueerd zaten dus op de verkeerde plek. Afsproken werd de trekbalken te verplaatsen en van verf te ontdoen, nieuwe muurstijlen te maken met sleutelstukken, korbeels, trekbalken en zandstenen in plaats van houten consoles, en deze weer aan te brengen op de originele plaatsen.
