Mariakerk Ruinen

Bouw- en cultuurhistorisch onderzoek,
stedenbouwkundige analyse

Jim Klingers, 2022

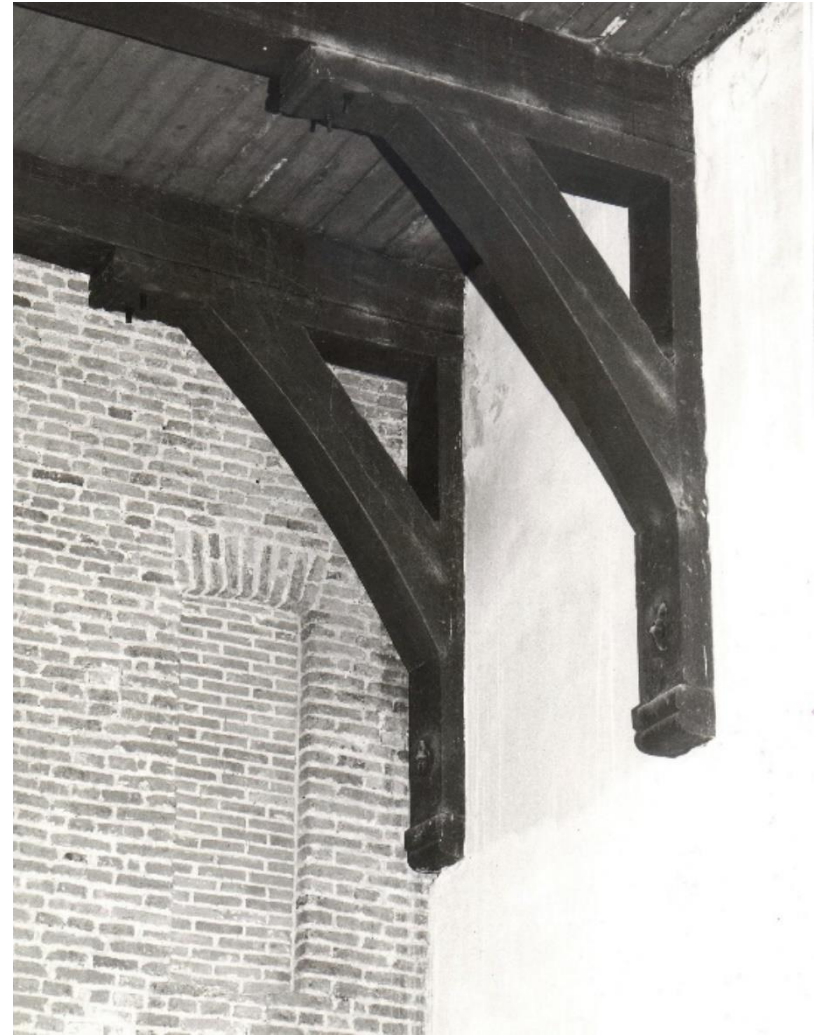
Slechts één trekbalk, het exemplaar tegen de triomfboog, bestaat nog uit hout van voor 1927. Het werd samengesteld uit twee oude balken – mogelijk nog uit de middeleeuwen. Verder dateren ook bij dit exemplaar de muurstijlen, korbelen, et cetera uit de jaren zeventig.

88. De enige trekbalk van voor 1927. Muurstijl, korbeel en sleutelstuk dateren uit de zeventiger jaren.

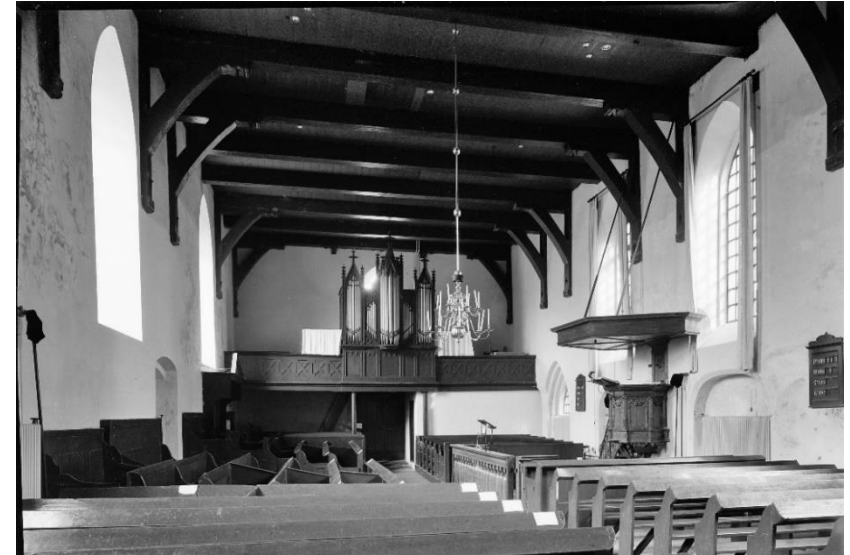
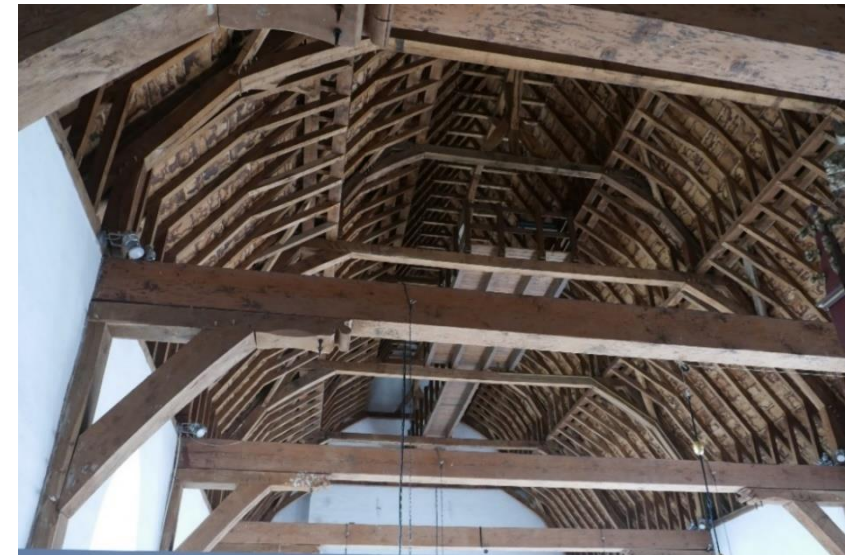
De kap verkeerde bouwtechnisch gezien ook helemaal niet in slechte staat. Was het terugbrengen van de overweldigende 'middeleeuwse' uitstraling nu werkelijk zo belangrijk dat het echte middeleeuwse materiaal hiervoor de puincontainer in mocht?

89 -90. De zoldering voor en na de restauratie.
